PINTURAS MURALES DE SAN JULIÁN DE ORTIGUERO

CABRALES

- Intervención llevada a cabo gracias a una subvención del Servicio de Patrimonio Histórico y Cultural. Llevada a cabo en 2005
- Inversión total: 4.000 euros
- Restaurador responsable de la actuación: Jesús Puras Higuera. También participaron las restauradoras Ana Ruiz Castillo, Cristina Doménech Royo y Vanesa Sainz Gómez

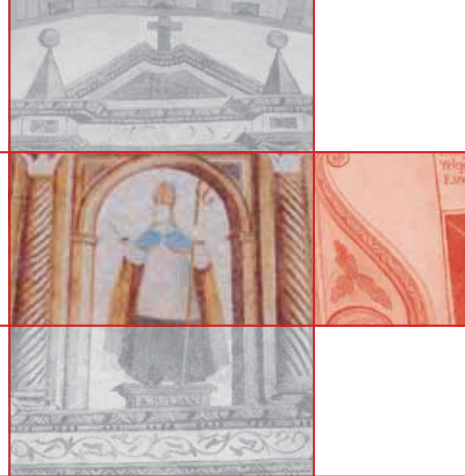
Detalle en el que se aprecian los desprendimientos y lagunas de la decoración pictórica de la bóveda.

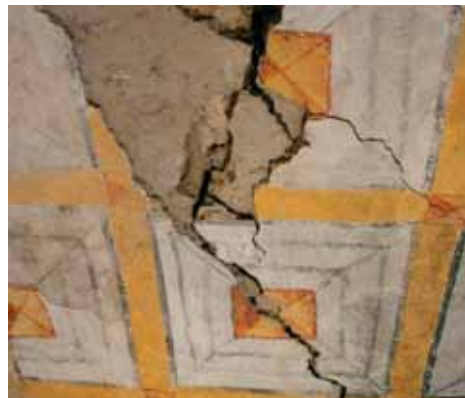
Estado de las pinturas de la bóveda antes de la intervención.
Fotos: Jesús Puras Higuera.

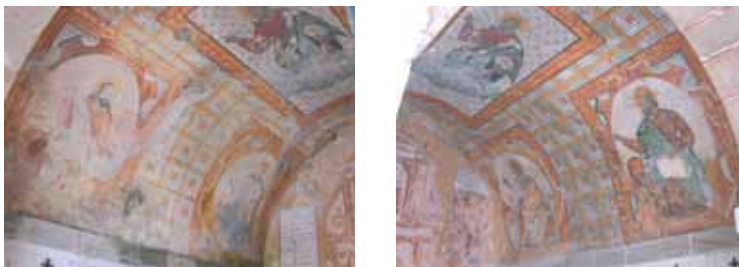
Vista general de la cabecera con anterioridad a la actuación de restauración. Foto: Jesús Puras Higuera.
