PINTURAS MURALES DE SAN JULIÁN DE ORTIGUERO

CABRALES

- Intervención llevada a cabo gracias a una subvención del Servicio de Patrimonio Histórico y Cultural. Llevada a cabo en 2005
- Inversión total: 4.000 euros
- Restaurador responsable de la actuación: Jesús Puras Higueras. También participaron las restauradoras Ana Ruiz Castillo, Cristina Doménech Royo y Vanesa Sainz Gómez

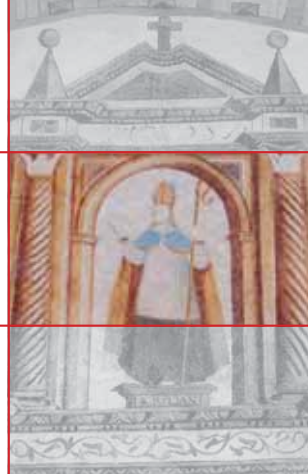
Detalle en el que se aprecian los desprendimientos y lagunas de la decoración pictórica de la bóveda.

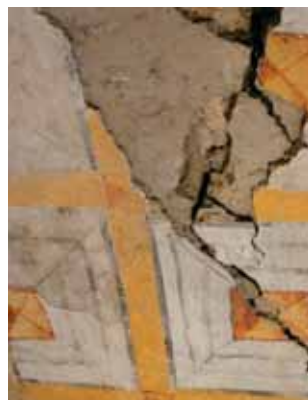
Estado de las pinturas de la bóveda antes de la intervención.
Fotos: Jesús Puras Higuera.

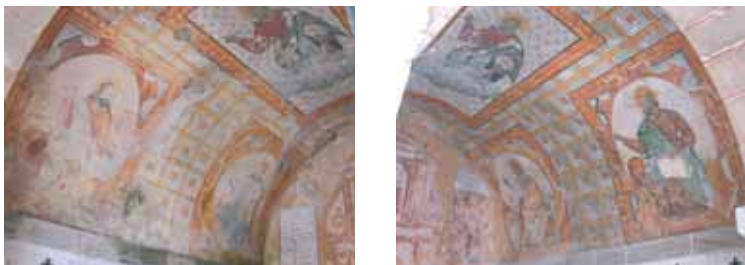
Vista general de la cabecera con anterioridad a la actuación de restauración. Foto: Jesús Puras Higuera.

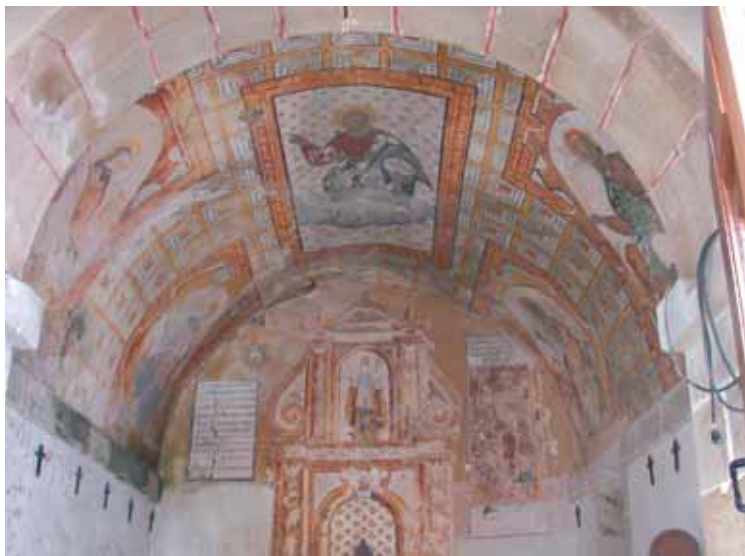
Proceso de consolidación y repellido.
Foto: Jesús Puras Higuera.

- Tratamiento previo del sustrato con agua desionizada y alcohol etílico.
- Inyección de malta hidráulica en las zonas en proceso de desprendimiento y abolsados con la sujeción del conjunto y aplicación de resortes de presión moderada de todos los estratos.

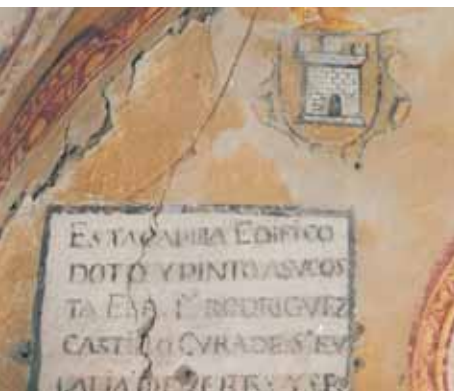
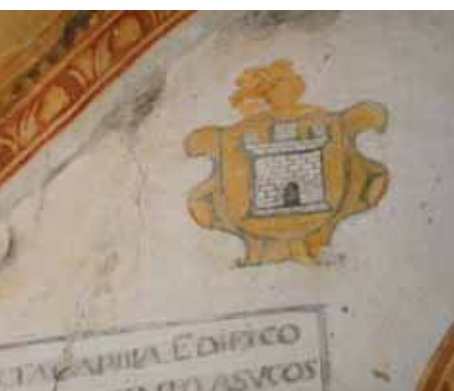
Detalle del proceso de la limpieza
▼ química. Foto: Jesús Puras Higuera.

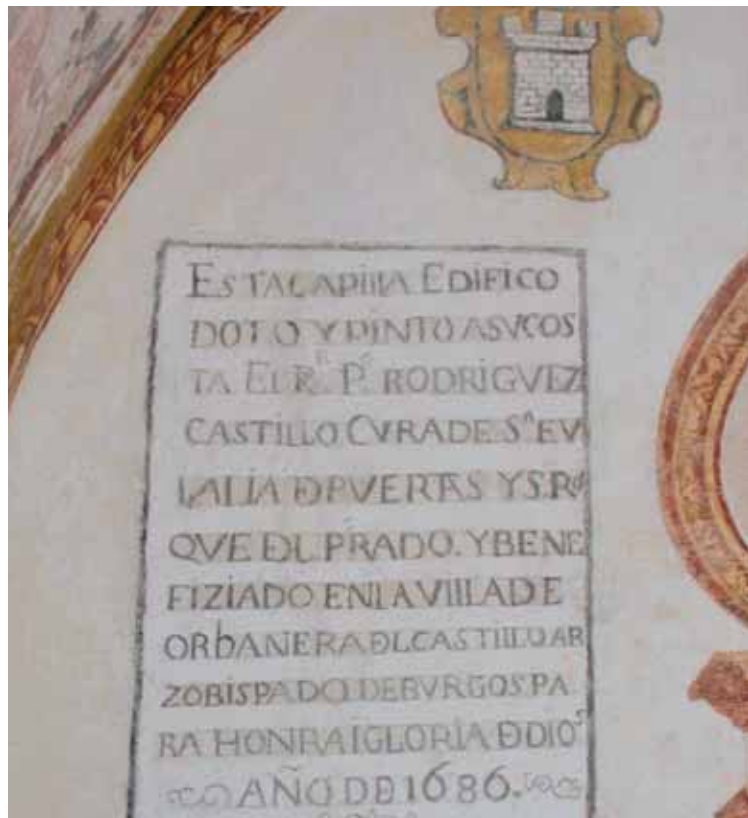
▲ Eliminación del repintado de fondo ocre y recuperación de los bordes ocultos por los temple y capas de cal. Foto: Jesús Puras Higuera.

Eliminación de películas de cal y temple ocre sobre las pinturas y fondo mediante bisturí.

Este proceso fue el más lento y delicado, operando con escalpelos y bisturí hasta llegar a la pintura subyacente. Algunos de los restos más inmediatos a la pintura se eliminan mediante disolución controlada.

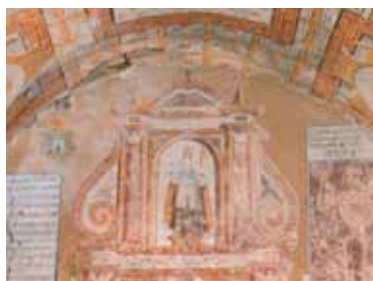
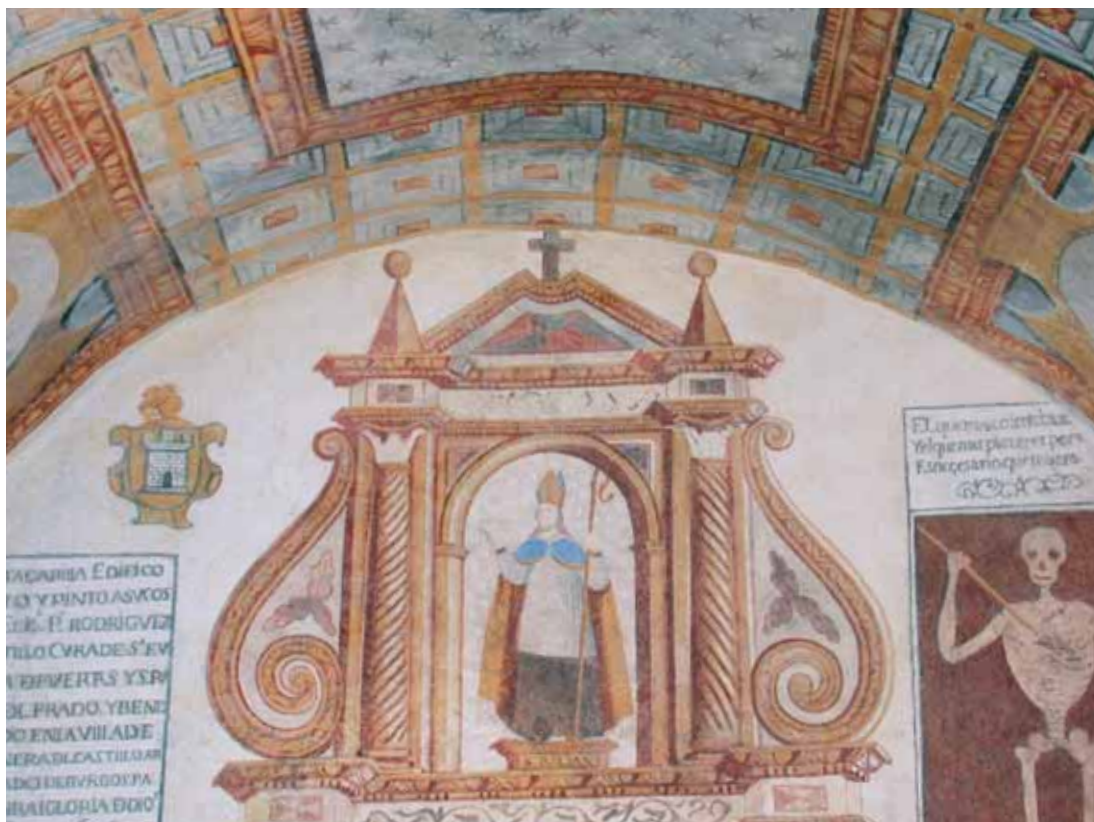
▲ Resultado final. Foto: Jesús Puras Higuera.

▲ Estado final de las pinturas de la cabecera tras la intervención. Foto: Jesús Puras Higuera.
