# IGLESIA DE SANTA MARÍA DE MONASTERIO DE HERMO

CANGAS DEL NARCEA

### RESUMEN DE LA INTERVENCIÓN

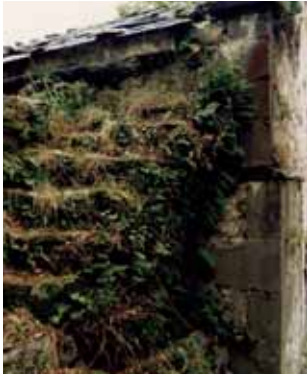
▲ Escaleras de acceso al campanario y a la cubierta. Foto: Carlos Ignacio Marqués Rodríguez.

En la tribuna, la escalera de acceso presentaba evidentes síntomas de pudrición, carcoma, pérdida de material y desprendimiento de peldaños y zancas.

El coro se reconstruyó incorporando una escalera metálica de caracol y una plataforma en madera de castaño.

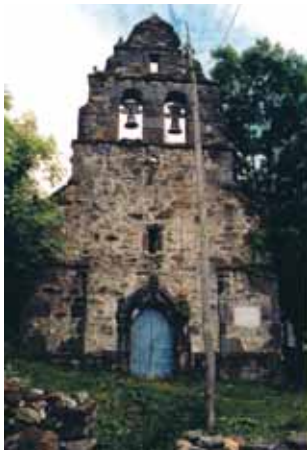
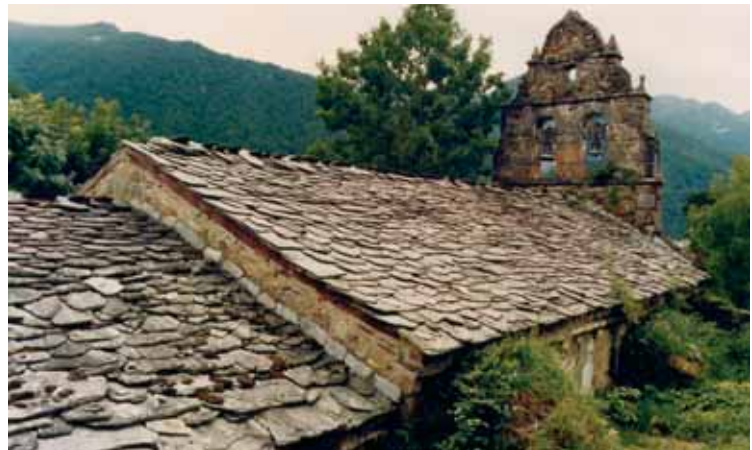
Antes de acometer la intervención, en la estructura del templo se apreciaban fisuras y agrietamientos horizontales, principalmente en la bóveda de la nave, así como en la pared sur de la sacristía. En los niveles inferiores de las fábricas abundaban las manchas de humedad por filtración directa del agua de lluvia y por contacto directo con el terreno.

Estado previo a la intervención del imahfronte y alzado sur del templo. Fotos: ▼ Carlos Ignacio Marqués Rodríguez.

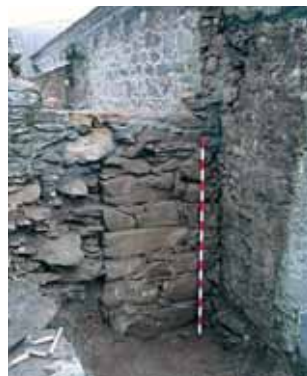
▲ Hallazgo de un nuevo contrafuerte en la cara norte. Foto: Carlos Ignacio Marqués Rodríguez.

Al exterior del templo, se realizó una actuación bastante modesta, encaminada a documentar las tareas de desmontaje y sustitución de la vieja escalera de mampostería que daba servicio a la cubierta y la espadaña. Al retirar la vieja estructura, se observó la cara externa de un nuevo contrafuerte (estructuras de sillar y sillarejo que se adosan en los costados exteriores del templo para descargar empujes).

En este caso, se desconocía su existencia, debido a que había de encontrarse semi-derruido en el momento en que se construyen las escaleras (en el s. XVIII, coincidiendo con la nueva fachada, tal como apunta una inscripción en la portada del templo), por lo que la escalera se adosa y cubre parcialmente al contrafuerte. La posterior construcción de la tapia de cierre del cementerio exterior, ocultó cualquier evidencia de este poderoso contrafuerte, que las tareas arqueológicas han permitido documentar y preservar.

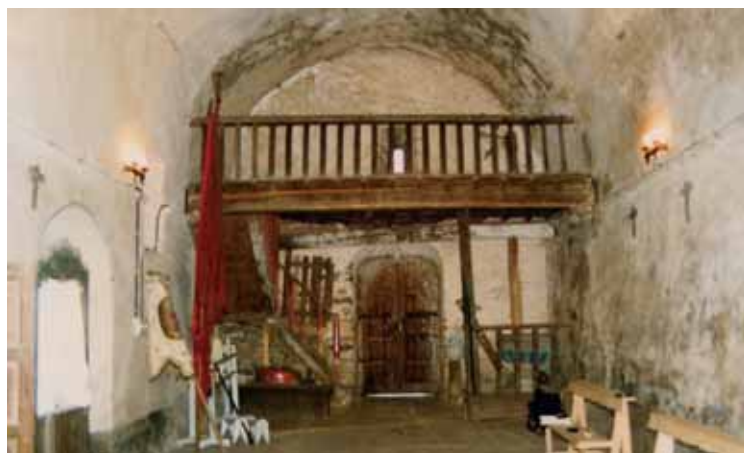
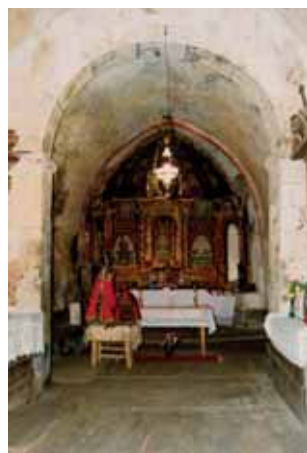
En cuanto a los revestimientos, en los suelos se observaba un parcheo de tablas superpuestas al pavimento original realizado en época reciente bajo uno de los retablos y junto a la pared norte del ábside. Idéntica solución se había practicado bajo el altar mayor, al superponer un entarimado de madera sobre la obra de fábrica del primitivo estrato.

El aspecto en general era de suciedad y abandono, pero salvo la pudrición o inexistencia de las dos o tres primeras tablas de cada calle, provocada por la humedad proveniente del costado norte, el resto del material se encontraba en aparentes condiciones de ser restaurado y reutilizado.

Por otro lado, la acción del tiempo había envejecido y debilitado los revocos de cal y arena de muros y bóvedas. También algunos vanos y carpinterías presentaban un avanzado estado deterioro y con los herrajes corroídos y desajustados.

Vistas del interior del templo antes de la actuación de restauración. Fotos: ▼ Carlos Ignacio Marqués Rodríguez.

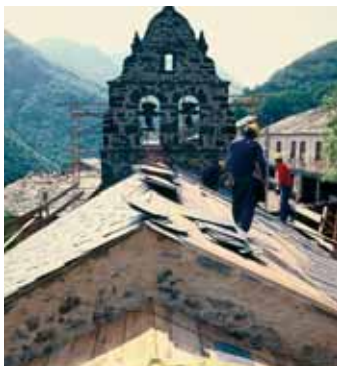
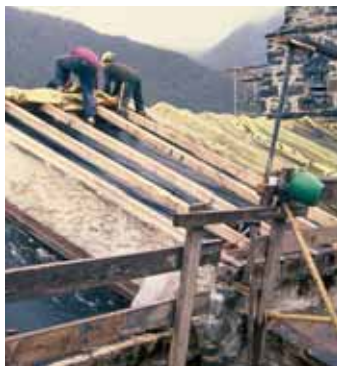
La cubierta no presentaba una pérdida excesiva de losas de pizarra, pero sí la rotura y desplazamiento de buen número de ellas, con la consiguiente falta de estanqueidad.

▲ Actuación en la cubierta de la nave. Fotos: Carlos Ignacio Marqués Rodríguez.

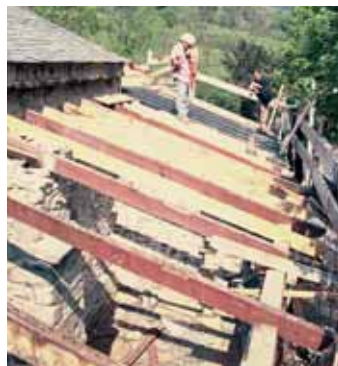
▲ Obras en la cubierta del pórtico. Foto: Carlos Ignacio Marqués Rodríguez.

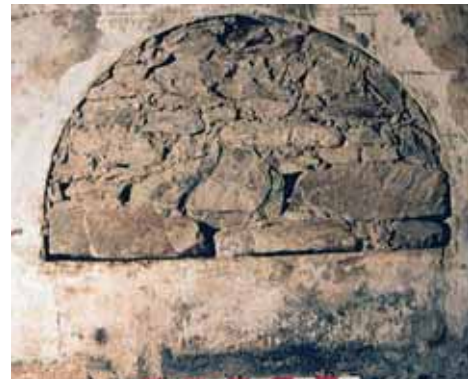
En el transcurso del control del picado de cargas de los paramentos interiores, para proceder a la corrección de humedades y al re-aplique de cargas saneadas, se observó la existencia de una grieta, en forma de arco, en el muro Norte del edificio. La retirada de estas cargas de mortero de cal permitió el descubrimiento de un nuevo espacio funerario: un sarcófago bajo arcosolio de bella sillería.

Sarcófago en el interior de la iglesia de Santa María. Foto: David Flórez de la Sierra.

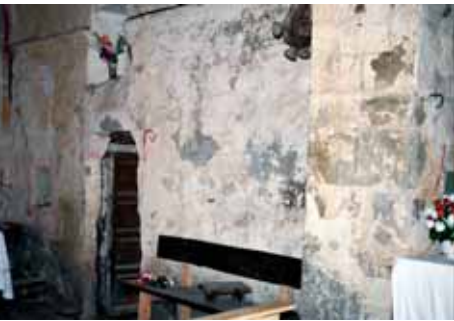
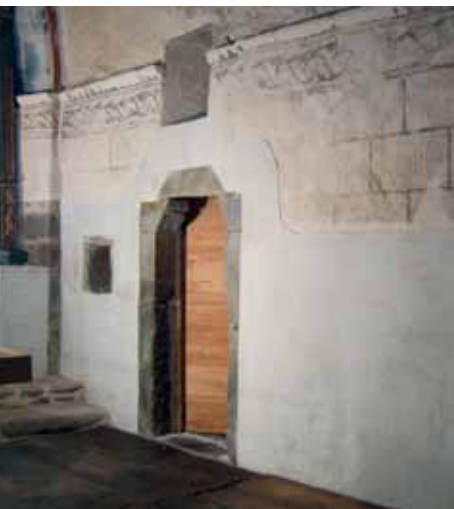
*Tramo recto del muro sur del presbiterio, antes y después de la intervención. Fotos: Monserrat Álvarez Fernández.*
