PINTURA MURAL DE SANTA MARÍA

CANGAS DE ONÍS

- Intervención directa del Servicio de Patrimonio Histórico y Cultural. Llevada a cabo en 2001
- Inversión: 23.076,46 euros
- Restaurador responsable de la actuación: Jesús Puras Higueras. Restauración acometida por el equipo técnico de Taller de Restauración

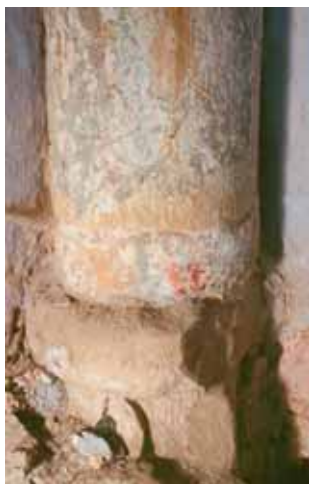
◊ Estrato rojo correspondiente al zócalo contemporáneo, que se ha respetado, en los paramentos y pilastras de la cabecera. Fotos: Jesús Puras Higuera.

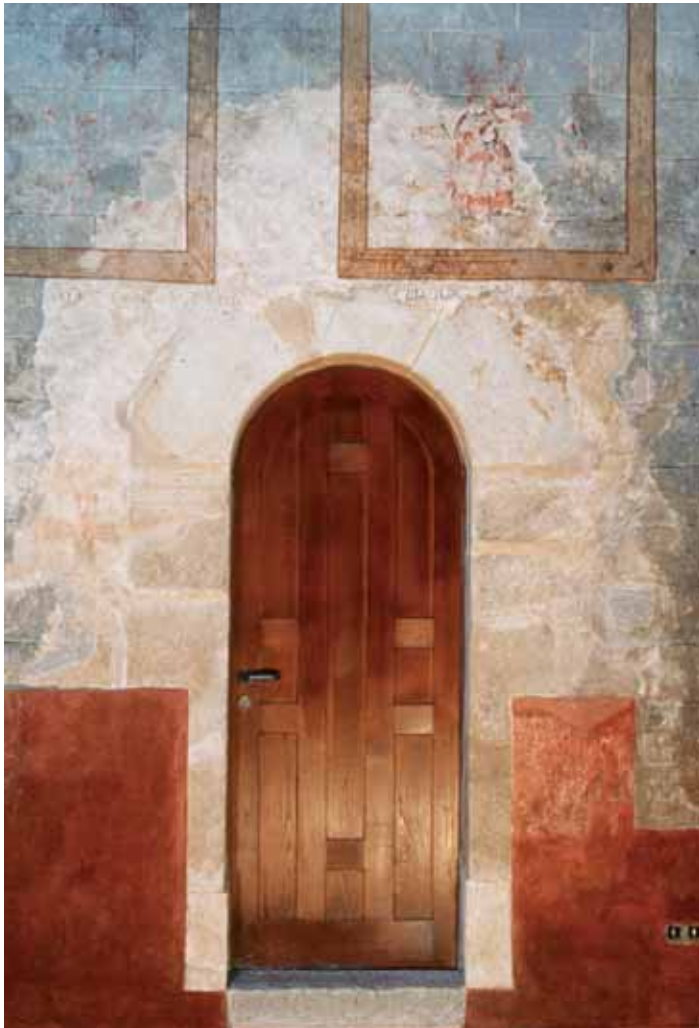
▲ Puerta de acceso desde el lado del evangelio, con las escenas del vía crucis y la cruz pictórica a su izquierda. Arriba, detalle del proceso de descubrimiento de esta cruz bajo los morteros más recientes. Se aplica sobre la carga que circunda el arco, cuando se abre el vano, que se mantiene en su color original para testimoniar este proceso que mutila e interrumpe la secuencia pictórica medieval. Fotos: Jesús Puras Higueras.

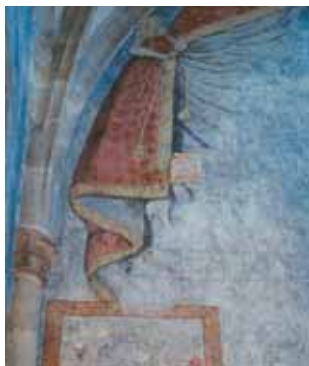
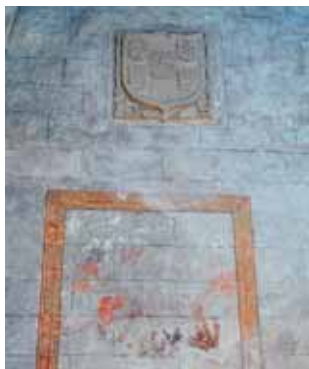
▲ Detalles de las escenas del Via Crucis finalizado el tratamiento. Fotos: Jesús Puras Higuera.

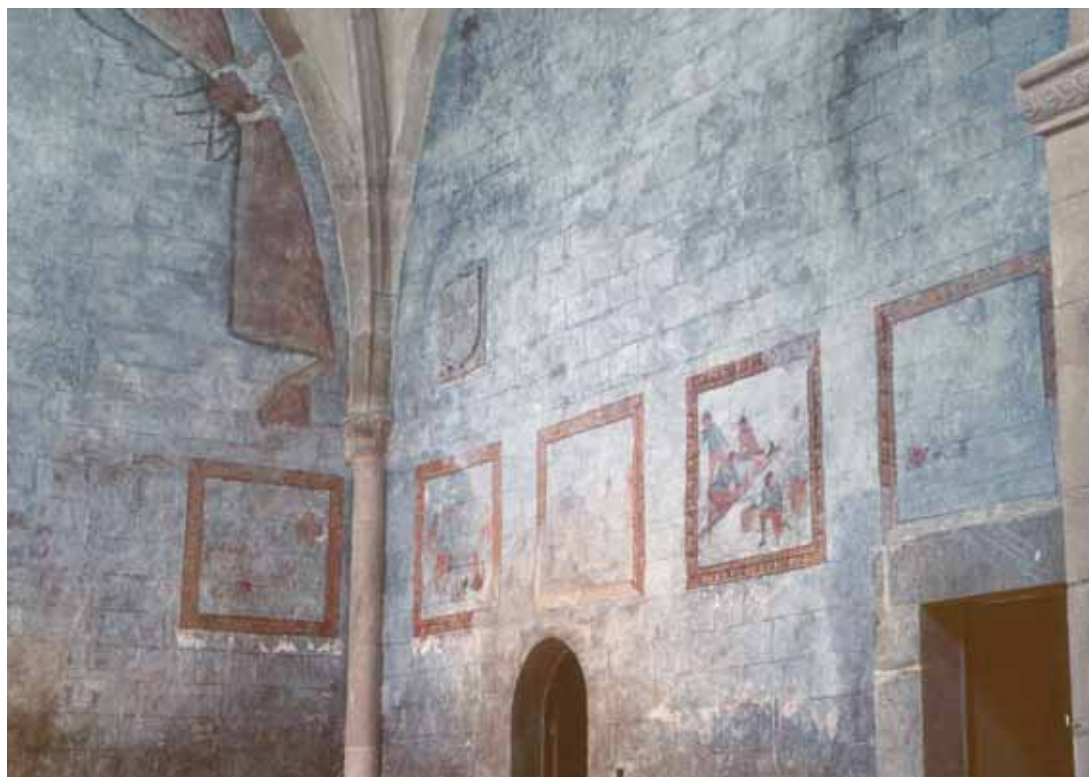
▲ Lado sur, después del tratamiento.
Foto: Jesús Puras Higuera.

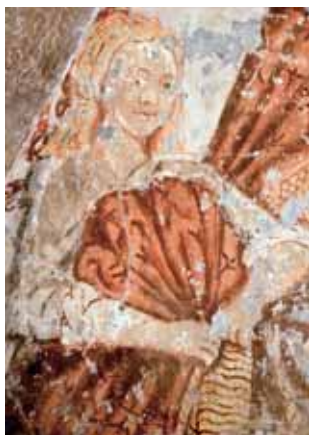
Figura de ángel, arriba tras el proceso de desescalado y a la derecha después de la reintegración pictórica diferenciada.
Fotos: Jesús Puras Higuera.

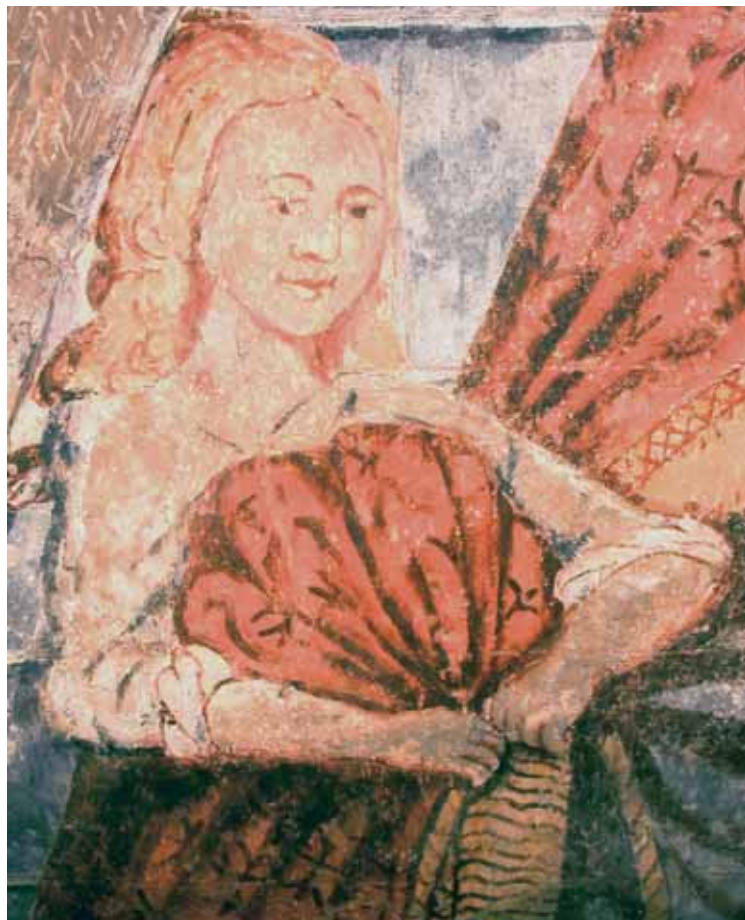
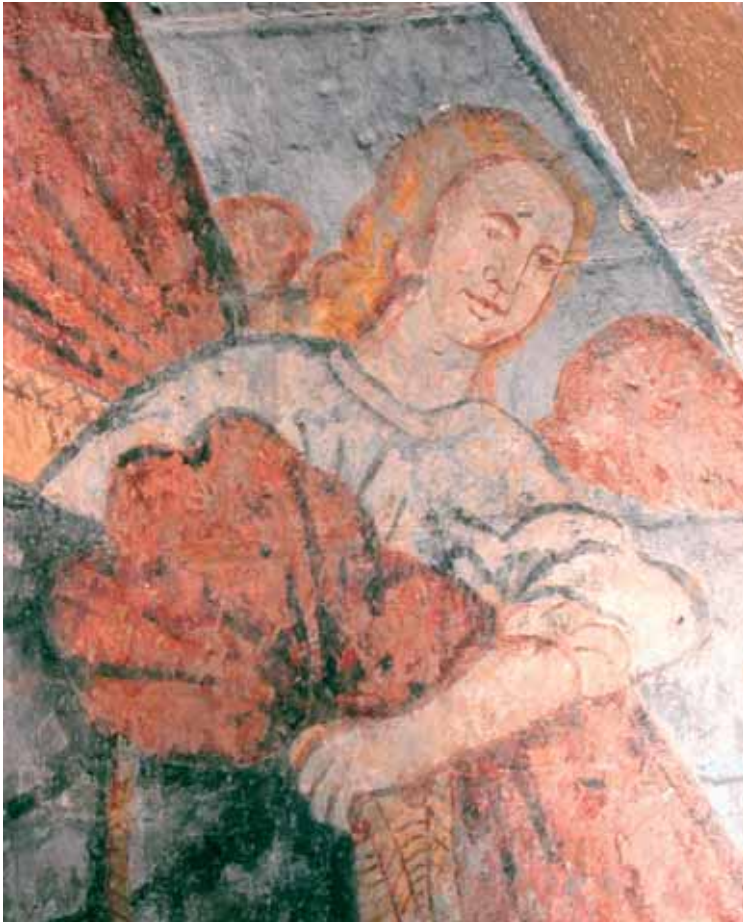
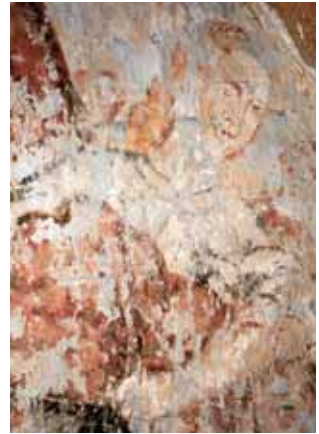
▲ Figura de ángel, arriba tras el proceso de desescalado y a la izquierda después de la reintegración pictórica diferenciada.
Fotos: Jesús Puras Higuera.

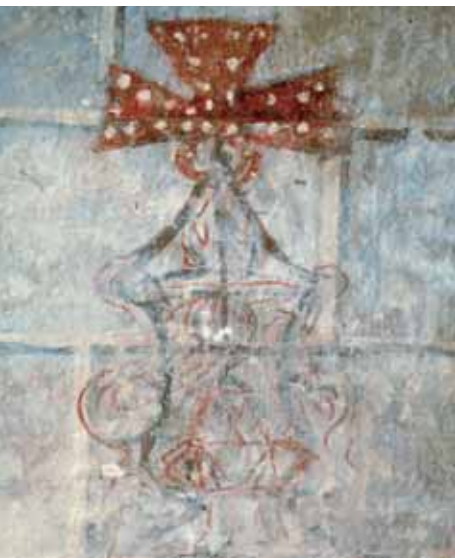
Vista de la custodia del estrato bajomedieval, aplicado en el mismo momento del despiece pictórico de sillería. Foto: Jesús Puras Higuera.

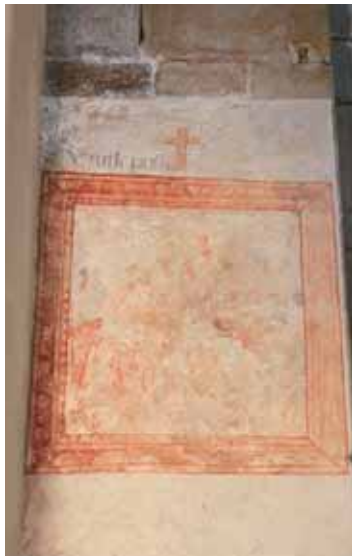
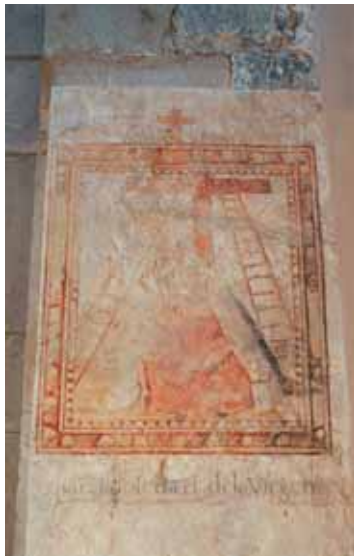
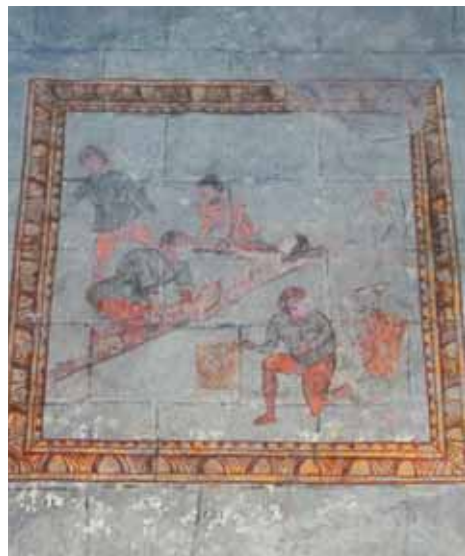
▲ Escenas del Vía Crucis delante del arco triunfal, después del descubrimiento y tratamiento de conservación. Fotos: Jesús Puras Higuera.
