IGLESIA DE SANTA MARÍA DE VILLAVERDE

CANGAS DE ONÍS

- Intervención directa del Servicio de Patrimonio Histórico y Cultural. Llevada a cabo entre agosto de 2002 y marzo de 2003
- Inversión total: 302.905,57 euros
- Arquitecto redactor del proyecto y Director de obra: Javier Arbesú Fanjul
- Director de ejecución: Juan José Heredia
- Restaurador de las pinturas murales: Jesús Puras Higueras
- Arqueólogo responsable del seguimiento de las obras: Sergio Ríos González
- Historiadora del Arte: Isabel Ruiz de la Peña González
- Empresa contratista: Artemón, Técnicas de Arquitectura Monumental

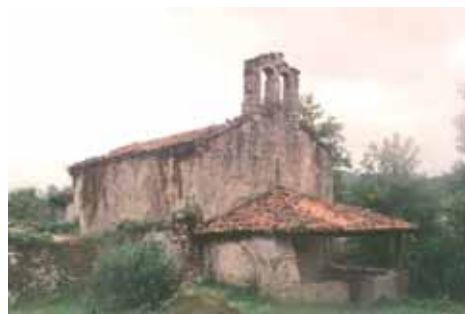
Exterior de la iglesia de Santa María antes de la intervención. Foto: Javier Arbesú Fanjul.

Con anterioridad a las obras de restauración, la iglesia de Villaverde presentaba un muy deficiente estado de conservación, teniendo grietas y daños muy serios y generalizados en la estructura de sus muros y en la bóveda de cañón.

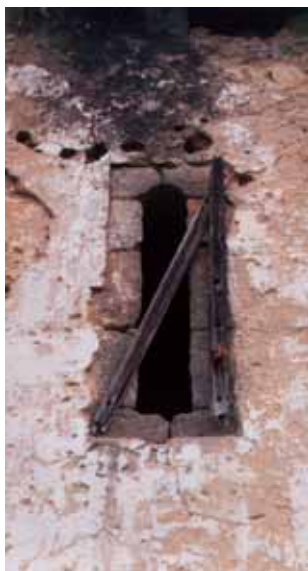
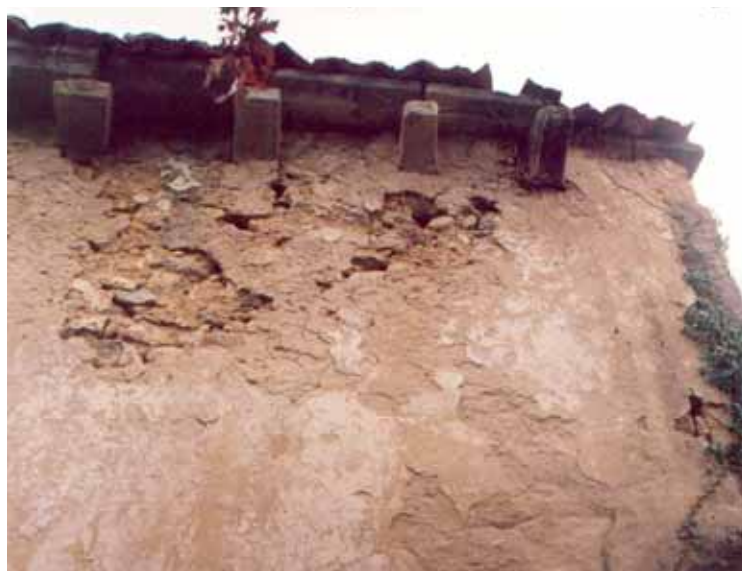
▲ Daños y grietas en la estructura de los muros. Fotos: Javier Arbesú Fanjul.

Asturias se decidió acometer una actuación de restauración y consolidación estructural del templo, fundamentada en un Proyecto Básico y de Ejecución que contemplaba la realización, entre otros, los siguientes trabajos: reconstrucción de la cubierta, consolidación de los muros y de la bóveda, eliminación de humedades, recuperación y restauración de los pavimentos y de los recubrimientos originales del edificio, y dotación de un sistema de iluminación general del interior de la iglesia, con carácter ambiental, sin introducir elementos de luminarias vistas. Se partía de la premisa de que los daños estructurales eran consecuencia de una defectuosa cimentación, demostrándose a lo largo de las tareas de restauración que la verdadera causa era el incorrecto diseño de la cubierta. Se comprobó que la cimentación del templo presentaba un buen estado de conservación, siendo su base un “opus caementicium” espléndido y de gran potencia.

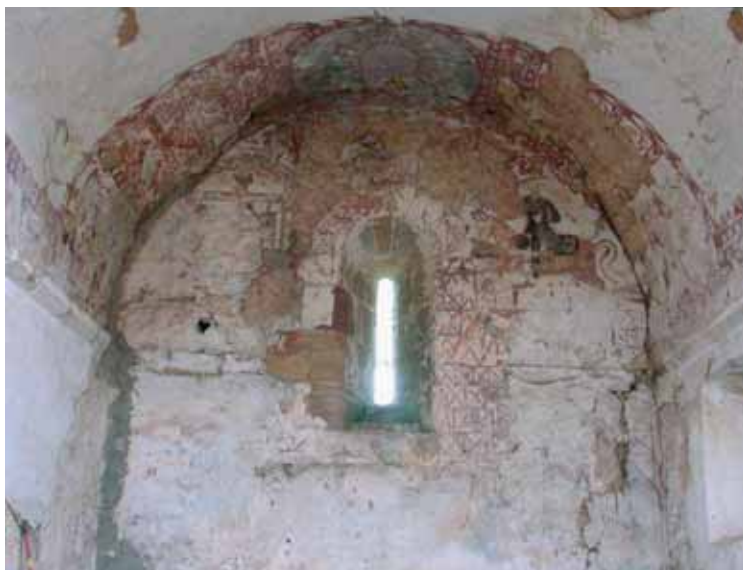
Las cubiertas se encontraban en avanzado estado de deterioro y amenazando desplome y colapso, provocando fuertes humedades en los muros interiores, que dieron lugar a la aparición de manchas de verdín, hongos y musgos, desprendiéndose además los enlucidos y observándose importantes desconchados y agrietamientos.

Estado previo de la cubierta.
▼ Foto: Javier Arbesú Fanjul.

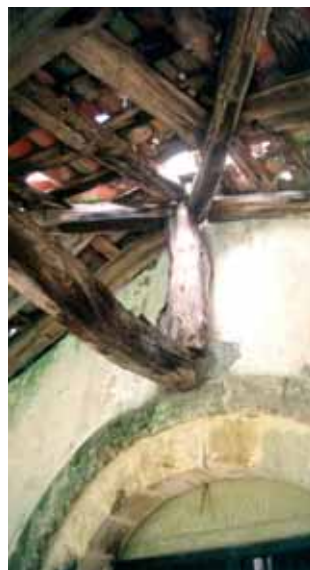
Las pinturas se habían perdido en su mayor parte y en las zonas en las que aún se conservaban presentaban un delicado y muy precario estado de conservación, corriéndose un grave e inminente peligro de desprendimiento de su soporte, dado que las paredes sobre las que se disponían estaban muy humedecidas. Los paramentos exteriores e interiores contaban con restos de cargas y enfoscados de mortero bastardo en color blanco sobre crema cubriendo los paños de las paredes.

▲ Estado de la cabecera antes de la restauración. Foto: Javier Arbesú Fanjul.

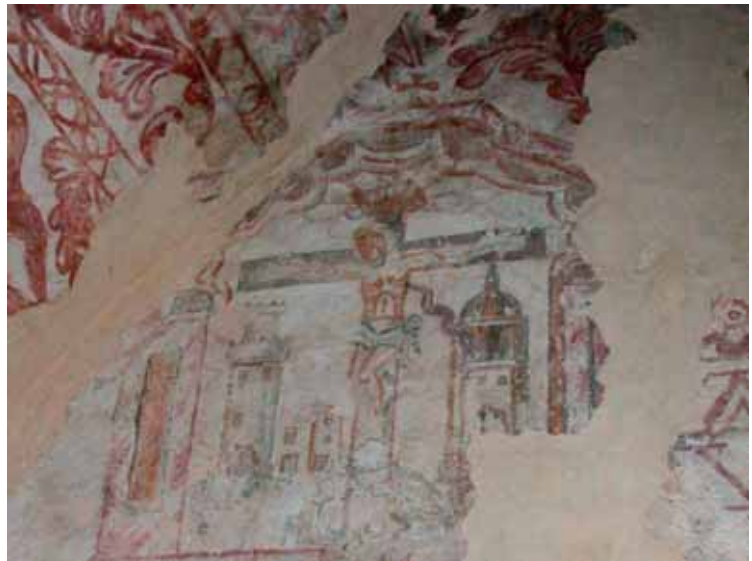
Proceso de descubrimiento y consolidación de las pinturas barrocas del testero. Fotos: Jesús Puras Higuera.

pequeñas lagunas existentes mediante tinta neutra a bajo tono en técnica reversible, con la intención de dar continuidad a la composición geométrica de la representación, completar y delimitar las escenas, aunque el objeto fundamental de la actuación ha sido el descubrimiento, consolidación y recuperación de los murales. El problema de las grandes lagunas se resuelve con la aplicación de un mortero de cal y arena acabado en el tono base de los murales con mayor superficie existente, los del siglo XVIII en blanco, pero teñido de un ligero tono siena claro que aúna la producción románica, con cromatismo más generalizado en ocre amarillo, con la barroca, en esta base de cal que ya permanece matizada por la pátina, también con cierto tono crema. De este modo se intentó recuperar la entonación primitiva de la cabecera, sin desvirtuar la superposición histórica de las pinturas.

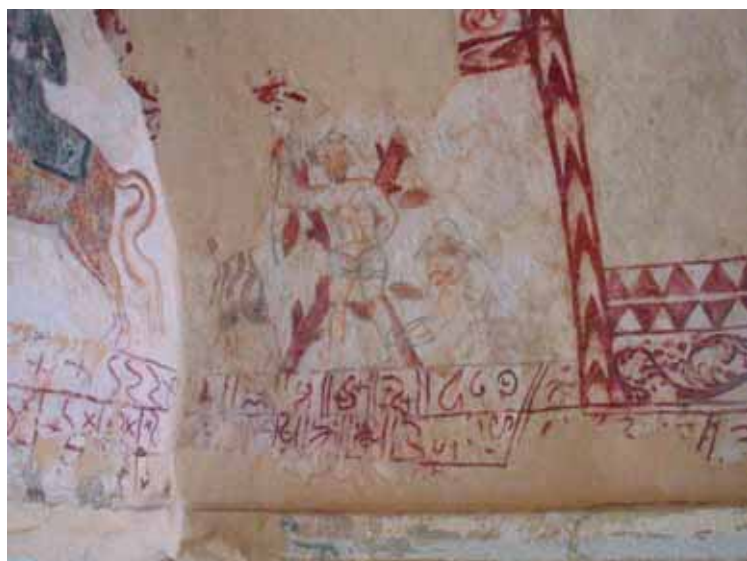
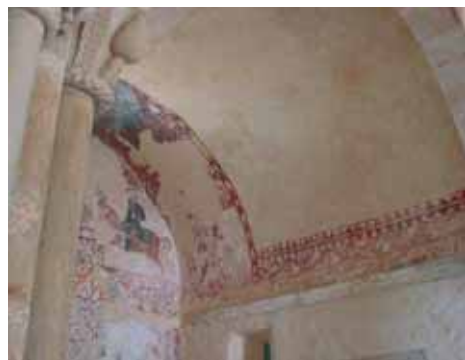
Escena de San Sebastián antes y después de la intervención. Fotos: Jesús Puras Higuera.

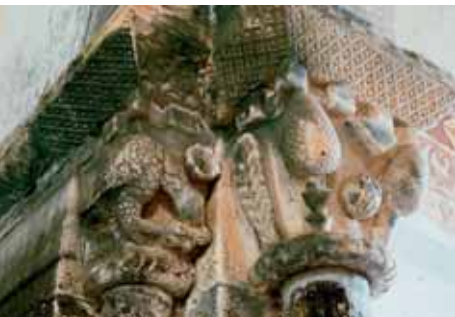
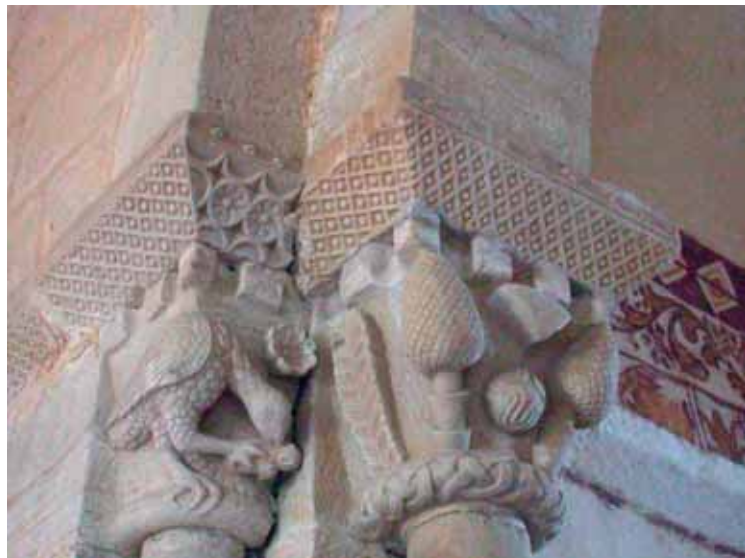
Antes de su restauración, los capiteles del arco de triunfo del templo presentaban numerosos desperfectos: roturas y pérdida de grandes fragmentos, abrasiones, daños por calcinación, repintes en superficie, suciedad generalizada... Se actuó con la finalidad de recuperar la visión prístina de estos elementos pétreos tallados sin emplear limpiezas mecánicas o agresivas. Así, se procedió a la limpieza mecánica de la suciedad general, a la extracción de sales y a la eliminación de los restos de cal y morteros industriales.

Capiteles del lado norte del arco de triunfo, antes y después de la intervención. Fotos: Jesús Puras Higuera.
