RESTAURACIÓN DEL RETABLO MAYOR Y DE LAS PINTURAS MURALES DEL SANTUARIO DE NUESTRA SEÑORA DE CONTRUECES

GIJÓN

RESTAURACIÓN DEL RETABLO MAYOR

RESTAURACIÓN DE LAS PINTURAS MURALES

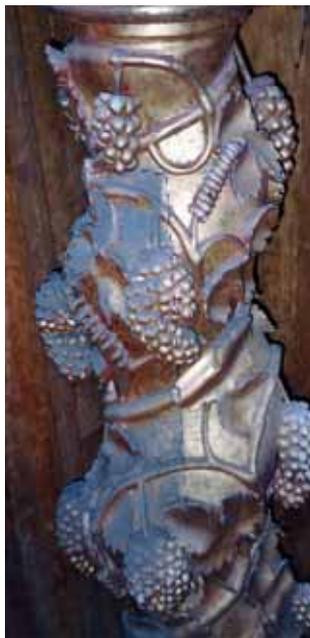
▲ Estado inicial. Limpieza de polvo. Foto: Natalia Díaz-Ordóñez Melgarejo.

Eliminación de los depósitos de polvo, mediante brochas de pelo suave y aspiradores.

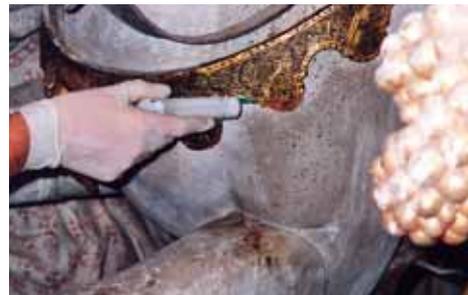
En aquellas zonas en las que la madera se encontraba muy disgregada y sin consistencia, debido al ataque de los xilófagos, fue necesaria la consolidación.

▲ Proceso de consolidación. Foto: Natalia Díaz-Ordóñez Melgarejo.

Esta se realizó con Palaroid en Acetona al 5%, mediante inyecciones sucesivas. En el caso del cayado de San Joaquín, la disgregación era tal que la consolidación se realizó por inmersión, pues se necesitaba una superficie suficientemente resistente como para poder colocar una espiga con la pieza reintegrada que faltaba.

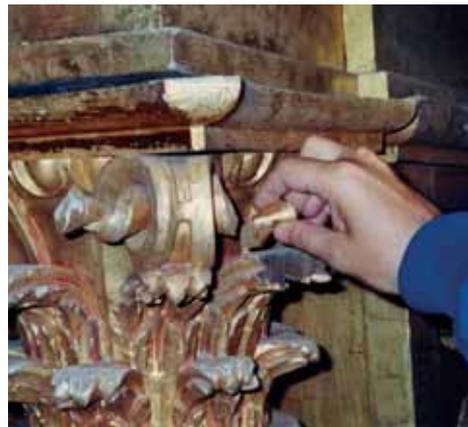
▲ Pérdidas volumétricas. Foto: Natalia Díaz-Ordóñez Melgarejo.

Se restituyeron algunas piezas como parte de las cornisas que actuaban como base de las columnas salomónicas y que habían sido quemadas, los capiteles de las columnas del sagrario, el frontal de la peana de la Virgen y un trozo de la vara de San Joaquín. Para ello se utilizó la resina epoxídica Araldit madera.

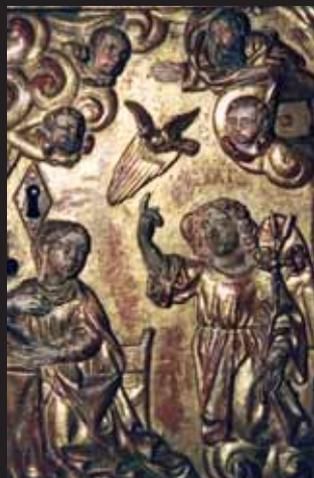
La purpurina con que había sido repintado parte del banco y del Sagrario se eliminó con acetona.

*Puerta del Sagrario.
Arriba, estado inicial. Foto:
Natalia Díaz-Ordóñez Melgarejo.
A la derecha, estado final.
Foto: Jaime Santullano.*

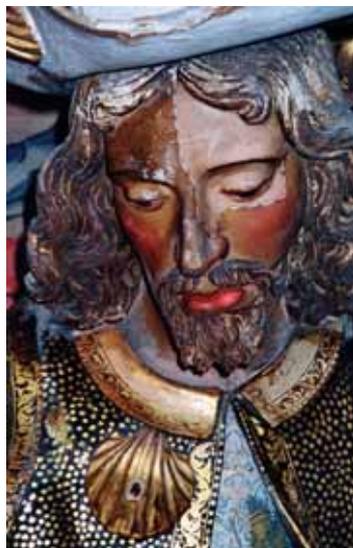
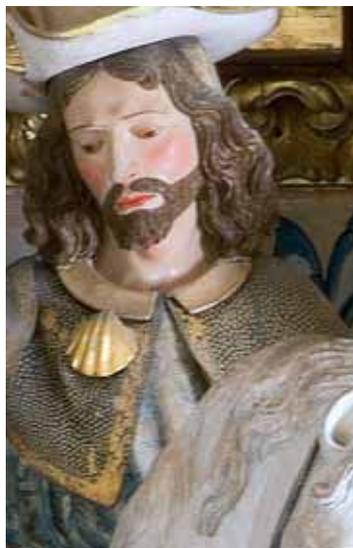
Santiago Matamoros, cata de limpieza y estado final (Foto: Jaime Santullano).

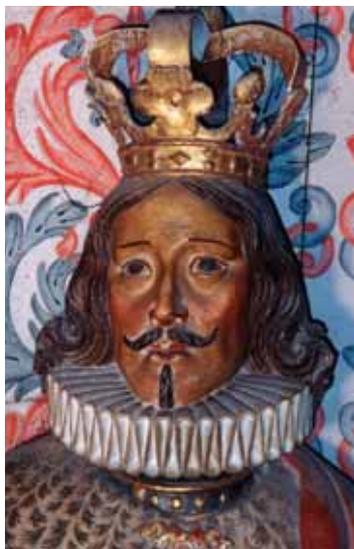
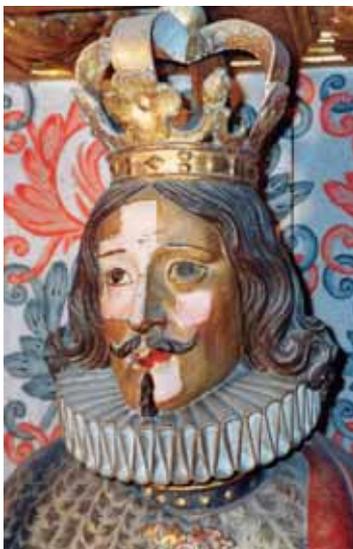
Fernando el Santo, estado inicial y cata de limpieza. Fotos: Natalia Díaz-Ordóñez Melgarejo.

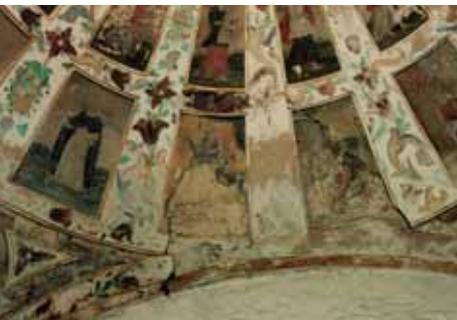
A simple vista el mayor problema que presentaban las pinturas murales del Santuario eran las profundas grietas que atravesaban la bóveda y que hacían temer por su seguridad estructural.

En algunas zonas las diferencia entre los planos de un mismo casetón, a un lado y otro de la grieta, llegaban hasta los 8 mm, siendo esta diferencia aún mayor en la franja inferior de la pintura, las pechinas y en la unión de la pintura con los arcos que la sustentan.

Estado inicial de las pinturas murales. ▲
Fotos: Natalia Díaz-Ordóñez Melgarejo. ▶

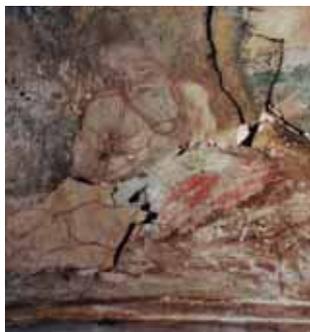
▲ Pérdidas, desgastes, pulverulencia.
Foto: Natalia Díaz-Ordóñez Melgarejo.

En el casetón de San Francisco se había producido la pérdida de una gran placa y el de San Jerónimo presentaba pequeñas pérdidas en los bordes de las grietas y zonas de desprendimientos de piezas pequeñas. El mortero bajo la franja de decoración vegetal era, en el momento previo a la restauración de las pinturas, una superficie arenosa, sin cohesión y de textura irregular.

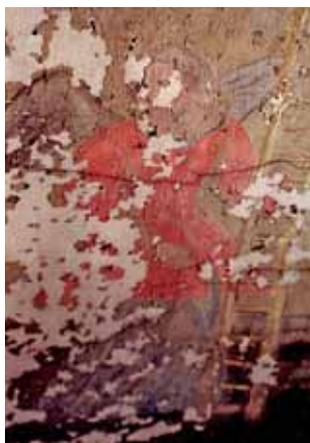
▲ Levantamiento, escamas y grietas.
Foto: Natalia Díaz-Ordóñez Melgarejo.

En el primer tipo de pintura, muy empastada, gruesa y con gran presencia de aglutinante graso, los levantamientos y rizados de la pintura eran abundantes, pues es una película muy plástica. Se apreciaban de forma general en toda la superficie de la cúpula, distorsionando gravemente la visión correcta de la obra y creando un serio riesgo de desprendimiento.

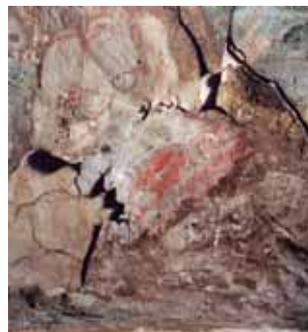
En la mayor parte de los casetones se encontraron bolsas de separación entre las capas del mortero de pequeño tamaño, pero en los casetones de San Bonaventura y San Francisco Javier, la separación entre capa y capa llegaba a alcanzar los 13-15 cm en algunas zonas.

▲ Separación arricio-intónaco. Foto: Natalia Díaz-Ordóñez Melgarejo.

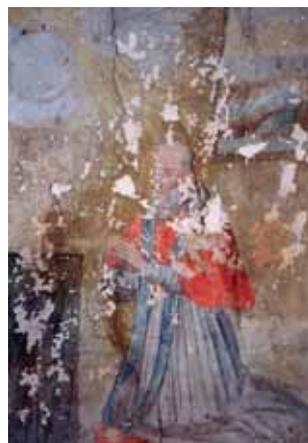
▲ San Bonaventura tras el proceso de sentado de color y la consolidación de mortero. Foto: Natalia Díaz-Ordóñez Melgarejo.

Para ello se procedió a la eliminación de ampollas y deformaciones, estas labores fueron especialmente significativas en San Francisco de Paula, San Joaquín, San Bonaventura y San Francisco Javier. También se llevó a cabo el relleno de oquedades y grietas.

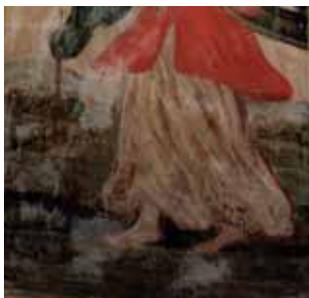
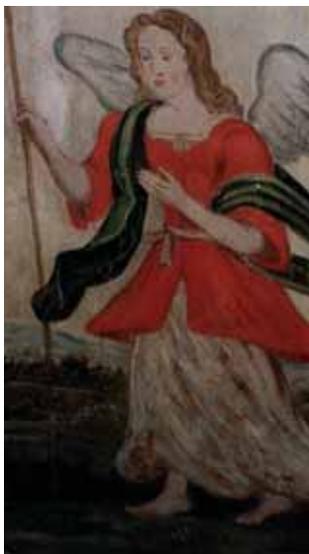
Los pasmados, microfisuras tanto del barniz como de la pintura, se extendían a lo largo de toda la obra modificando sustancialmente su aspecto estético y dando lugar a un aplanamiento de volúmenes y tonos.

*Pasmados (manchas blanquecinas).
Visibles en pies y fondo. Abajo,
eliminación de pasmados, estado final.
Fotos: Natalia Díaz-Ordóñez
▼ Melgarejo.*

Las zonas de pasmados sólo cedieron ante la aplicación de Paraloid en tricloroetano al 3%, para eliminar brillos acetona.

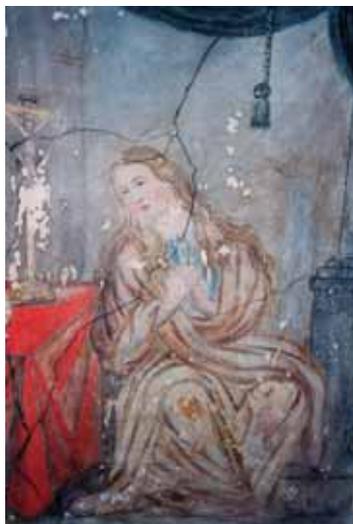
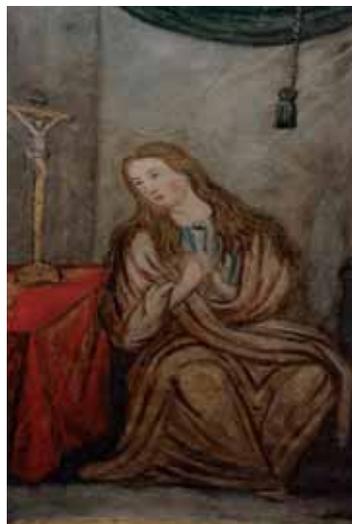
▲ *María Magdalena, antes y después de la restauración. Fotos: Natalia Díaz-Ordóñez Melgarejo.*

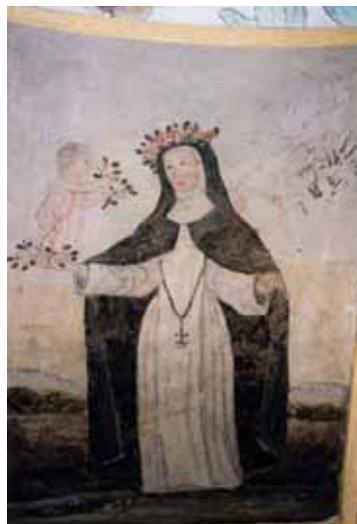
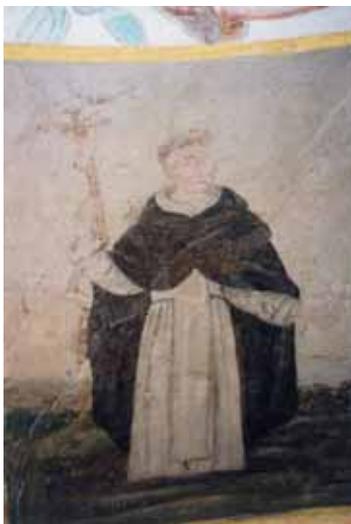
▲ Reintegración tintas planas. Estado final. Fotos: Natalia Díaz-Ordóñez Melgarejo.

Se llevó a cabo integración cromática, es decir la aplicación de una tinta de tono ligeramente más bajo que el original, en molduras, fondos y zonas de grandes pérdidas. En los casetones, el tratamiento tan individualizador de las figuras obligó a una reintegración a regatino o trama. Ambas técnicas se realizaron siguiendo los criterios de reversibilidad. En algunas zonas de la franja de decoración vegetal se utilizaron lápices acuarelables.

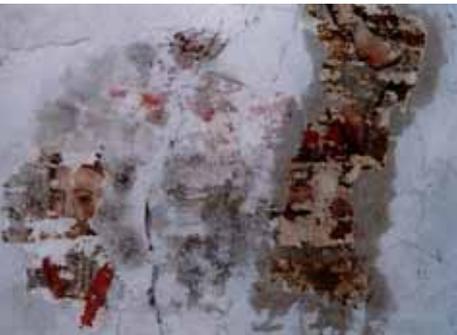
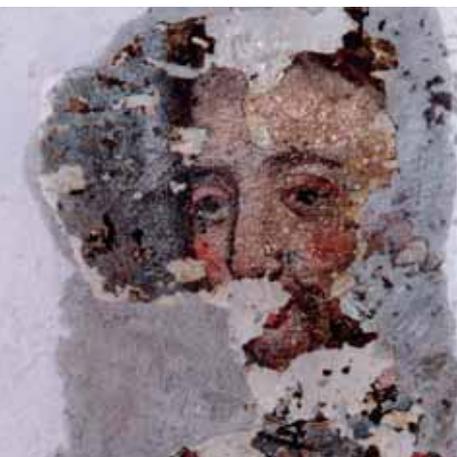
▲ Realización de catas y aparición de personajes en los paramentos laterales de la cúpula. Fotos: Natalia Díaz-Ordóñez Melgarejo.
