PINTURAS MURALES DE LA CAPILLA DEL CARMEN DE VILLABAJO, COYA

PILOÑA

- Intervención subvencionada con 10.500 euros por el Servicio de Patrimonio Histórico y Cultural. Llevada a cabo en 2002 y 2006
- Restauradores responsables de la actuación: Paula Sánchez Ablanado, MC, Conservación y Restauración, S. L.
- Historiador del Arte: Ladislao del Valle Rodríguez-Noriega

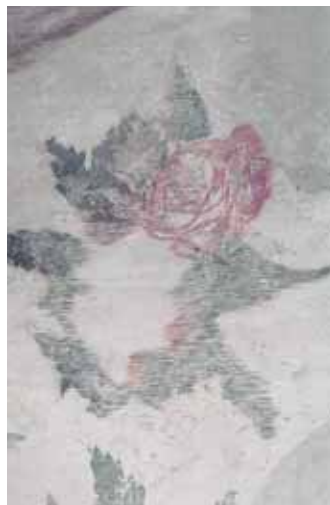
Detalle de la integración cromática de las pinturas. Foto: MC, Conservación y Restauración.

El método de reintegración cromática, mediante rigatino, se decidió para que respondiera a las necesidades planteadas por las características particulares de las pinturas y para que lograra una coherencia de los valores estéticos como conjunto. Durante el proceso se tuvo en cuenta la altura a la que se trabajaba para modificar el tamaño/grosor/separación de las líneas realizadas y facilitar en la medida de lo posible su discernibilidad.

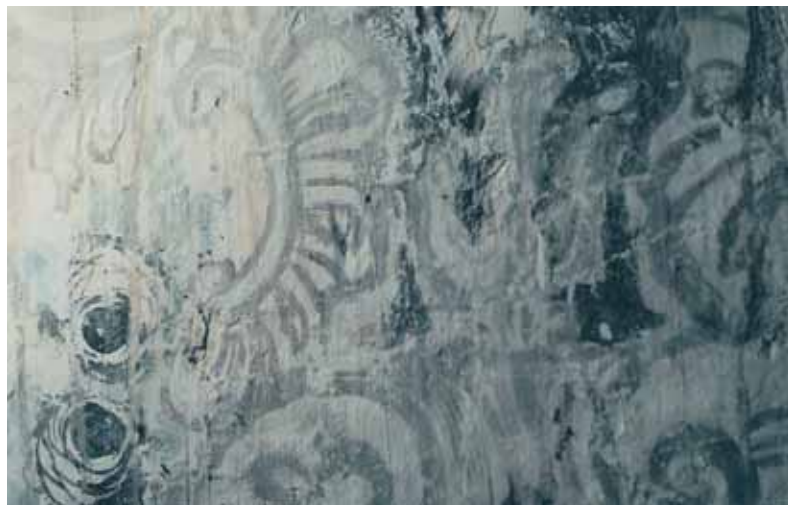
El primer revoco, llamado arriccio, aparecía aplicado sobre el muro para crear una base uniforme sobre la que se realizó el enlucido (intonaco). Se trataba de un mortero de cal y arena. Su estado de conservación no era óptimo, bien por un exceso de arena, bien por la calidad de alguno de los componentes, que afectó al fraguado. A pesar de ello, no precisaba de consolidación. En la mayor parte de la superficie pictórica aparecía el arriccio a la vista debido a los numerosos impactos sufridos por las pinturas. Esta elevada cantidad de pequeñas lagunas distorsionaba la lectura unitaria de la obra.

Sobre el intonaco se apreciaba una fina capa de color blanco que se correspondía con el denominado intonaquino y cuya función es ejercer de base de la pintura. Sobre él se apreciaban las trazas realizadas en grafito del encaje, que probablemente se ejecutó con la ayuda de plantillas. En cuanto a la técnica pictórica, se compone de dos técnicas combinadas: una con aglutinante hidrófilo y otra con agua de cal. En todo caso, el intonaquino es utilizado como base blanca de fondo en toda la superficie (lo mismo ocurre en el resto de pinturas de la capilla). La fragilidad de la capa pictórica era elevada y en algunas zonas presentaba problemas de pulverulencia. Se detectaba a simple vista la alteración de ciertos pigmentos, que producían un ennegrecimiento u oscurecimiento de color pardo que provocaba cierta confusión.

▲ Detalle de la decoración mural antes de la intervención. Foto: MC, Conservación y Restauración.

Otra alteración diferenciada afecta únicamente a los colores que llevan blanco (mezcla de blanco con otro pigmento). Ya se apuntó previamente que el blanco general de fondo era un aprovechamiento de la base (intonaquino) sobre la que se realizó el encaje pictórico. De hecho, ninguno de los fondos aparece alterado, mientras que las líneas pintadas sobre él y que llevan parte de pigmento blanco están parcialmente alteradas a color negro. El pigmento empleado fue el albayalde (carbonato básico de Pb).

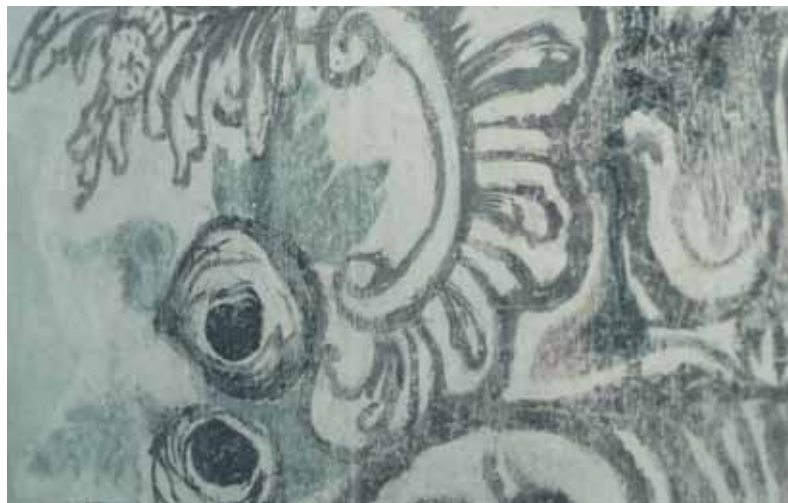
▲ Detalle de la decoración mural tras la intervención. Foto: MC, Conservación y Restauración.

Como protección final, se empleó Paraloid B-72 al 5% en disolvente nitrocelulósico. Con este acabado se asegura una reversibilidad adecuada y no se compromete la estabilidad en términos de porosidad propia de la obra.

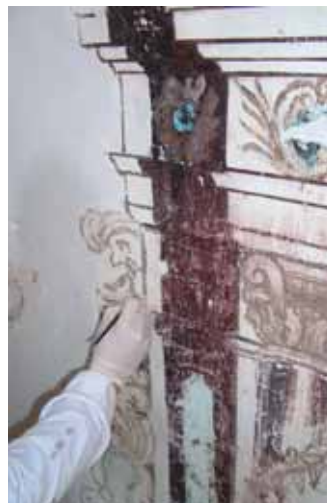
Proceso de restauración en el lateral izquierdo de la nave. Foto: MC, Conservación y Restauración.

na inferior, tapando completamente las oquedades existentes y respetando las maderas introducidas en los paramentos como anclajes para las peanas de los santos. Se extrajo gran cantidad de clavos. Con la protección frente al agua conseguida con la fijación se prosiguieron los trabajos con el relleno de grandes y pequeñas lagunas matéricas que tanto afectaban a la lectura de la obra. Para ello se eligió un mortero compuesto por una mezcla de ligantes de acción hidráulica que se puede aplicar con un mínimo aporte de agua, además de cumplir todos los requisitos exigidos para el uso en restauración. Éste proporcionó un acabado adecuado a las características (granulometría especialmente) de la superficie adyacente. Previamente se habían consolidado los bordes y aquellas zonas donde el arriccio estaba a la vista con una resina a base de copolímero acrílico y un pH entre 8-9. En cuanto a la eliminación de los agentes físicos de degradación (en este caso, el del agua directa proveniente de la ventana del lado de la Epístola), se actuó introduciendo un mortero especial entre las juntas de la ventana para resolver el problema.

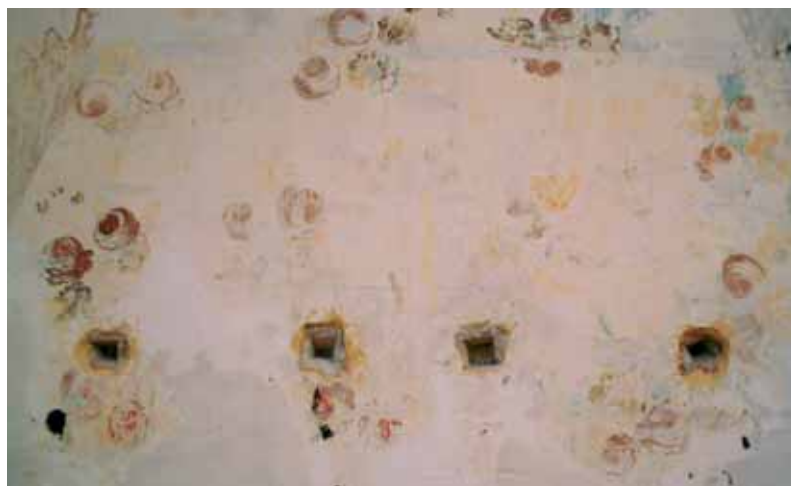
Paramento izquierdo durante el proceso de restauración. Foto: MC, Conservación y Restauración. ▶
