# PINTURAS MURALES DEL ÁBSIDE DE LA IGLESIA DE SANTA EULALIA DE QUES

PILOÑA

- Intervención subvencionada por el Servicio de Patrimonio Histórico y Cultural. Llevada a cabo en 2001
- Inversión total: 10.217,21 euros
- Restaurador responsable de la actuación: Luis García Muñiz, MC, Conservación y Restauración, S. L.
- Historiador del Arte: Ladislao del Valle Rodríguez-Noriega

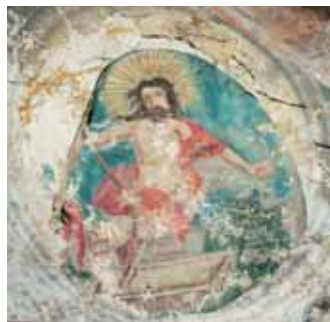
▲ Detalle de grieta cuya profundidad llega hasta el nervio. Foto: MC, Conservación y Restauración.

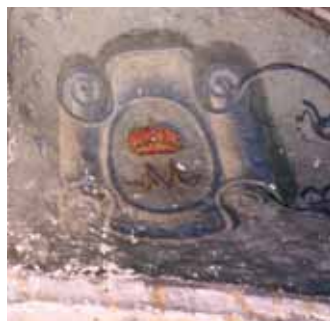
Escena de la Resurrección de Cristo en grave estado de conservación y estado anterior del escudo. Fotos: MC,

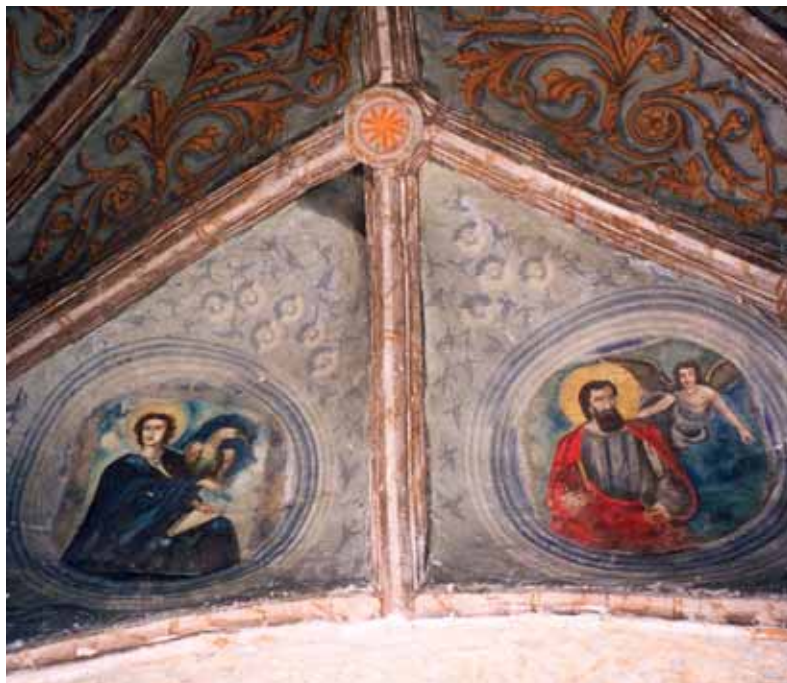
▲ Estado previo a la intervención. Foto: MC, Conservación y Restauración.

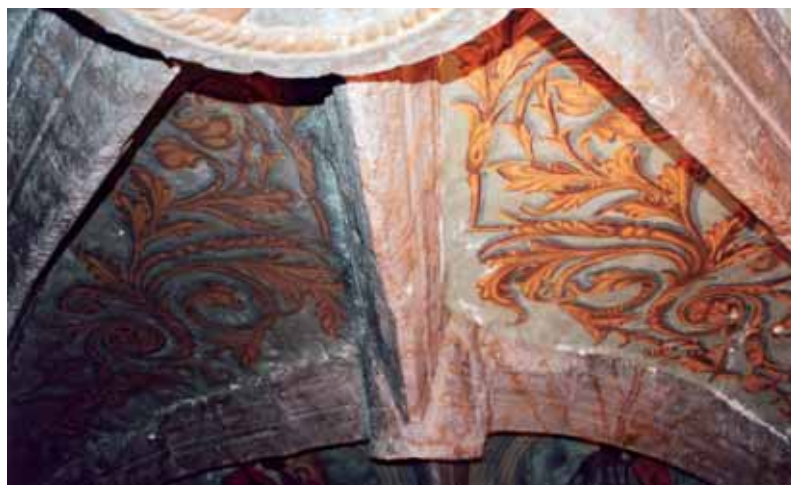
▲ Cintra limpia y estucada a la derecha y pendiente del tratamiento a la izquierda. Permite observar la luminosidad que se devuelve a la obra tras el proceso de limpieza. Foto: MC, Conservación y Restauración.

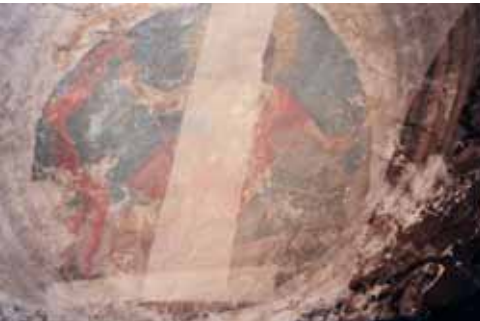
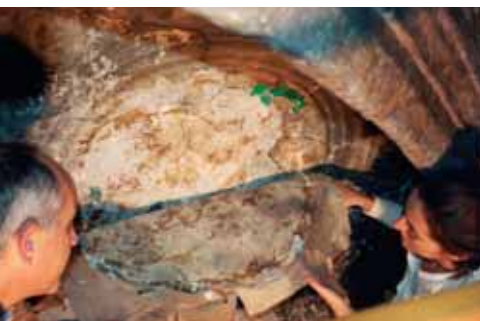
*Lienco empapelado para ser posteriormente levantado y fijado correctamente al muro. Y debajo, arranque del lienco para restaurarlo individualmente. Fotos: MC, Conservación y Restauración.*

En todos los lienzos se eliminaron los clavos oxidados, que perjudicaban enormemente la conservación de la tela, y se fijaron todos los bordes.
