PINTURAS DE LA CAPILLA DE SAN ESTEBAN DE DORIGAS

SALAS

- Intervención directa del Servicio de Patrimonio Histórico y Cultural
- Inversión total: 21.000 euros
- Restauradora de las pinturas murales: Magdalena Aguirregomezcorta

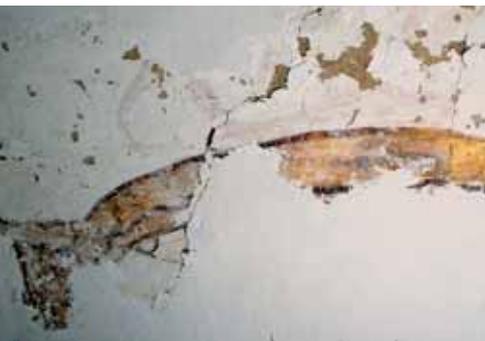
▲ Detalle, San Simón antes de la intervención. Foto: Magdalena Aguirregomezcorta.

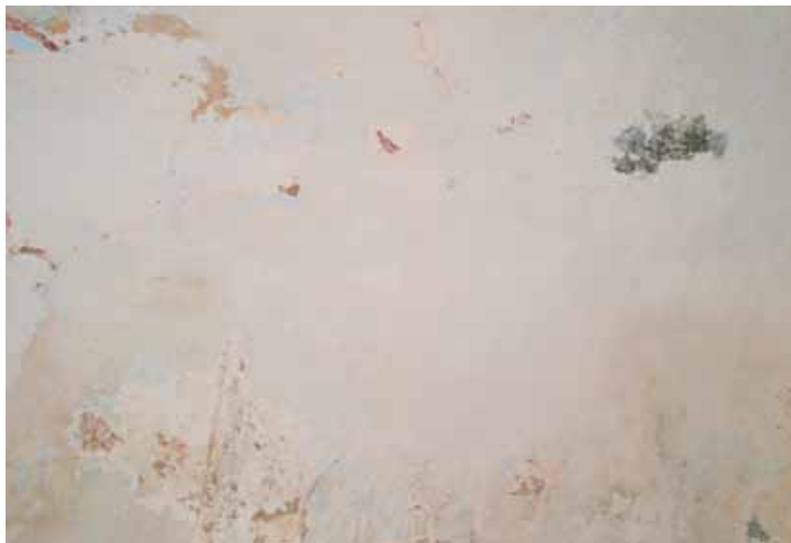
San Pablo antes de la intervención. Foto: Magdalena Aguirregomezcorta. ▶

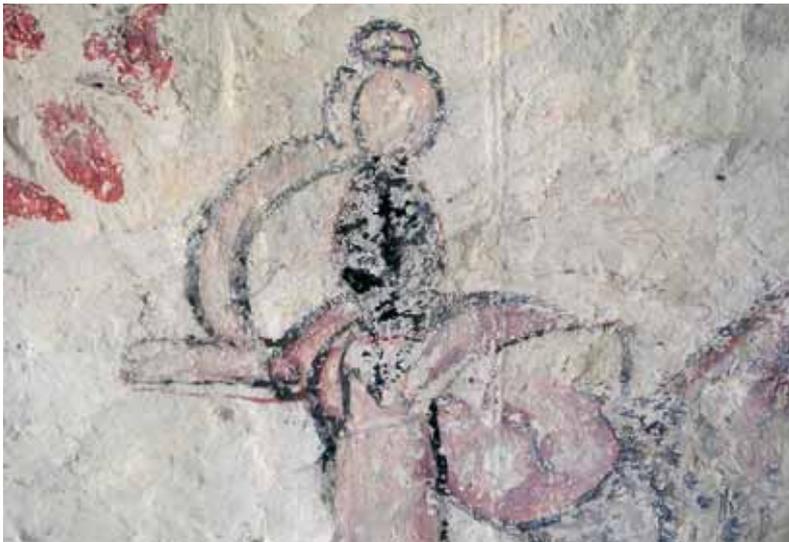
◀ Detalle de la representación de San Pablo después de la intervención.
Foto: Magdalena Aguirregomezcorta.

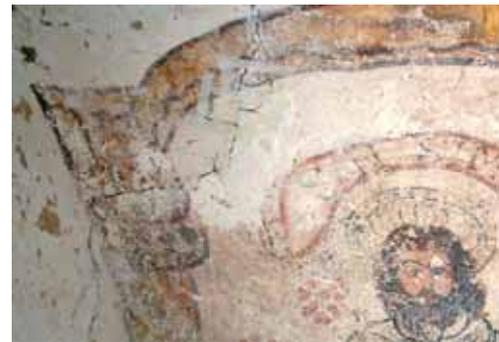
▲ Detalle de la representación de San Simón después de la intervención.
Foto: Magdalena Aguirregomezcorta.

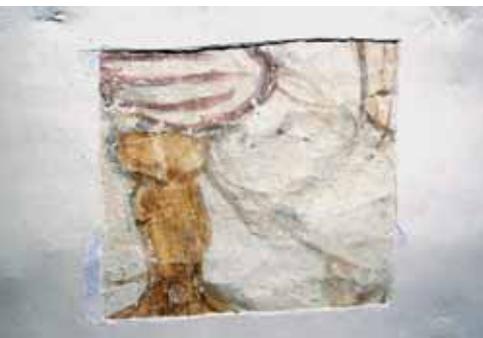
▲ Cata realizada en la imagen de San Juan. Foto: Magdalena Aguirregomezcorta.

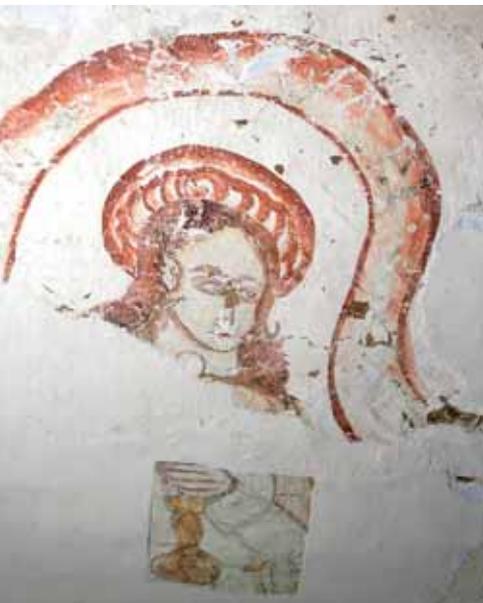
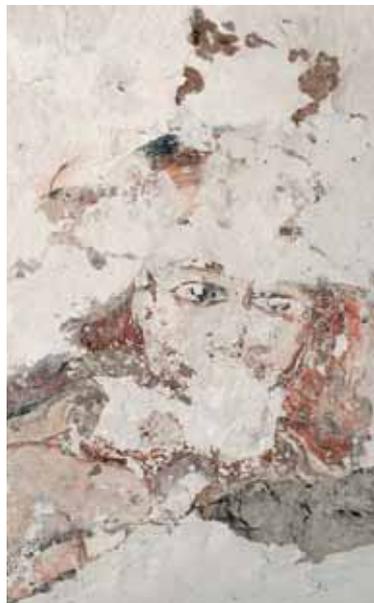
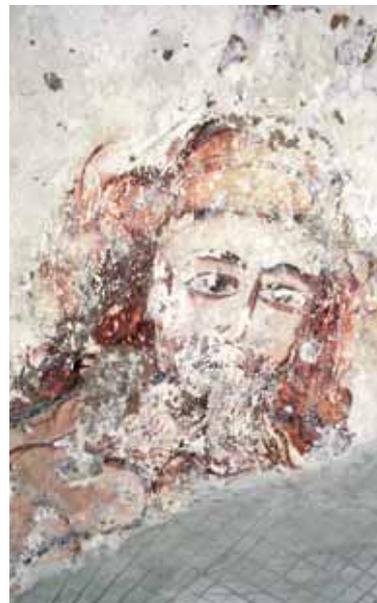
▲ San Simón. Proceso de restauración. Fotos: Magdalena Aguirregomezcorta.

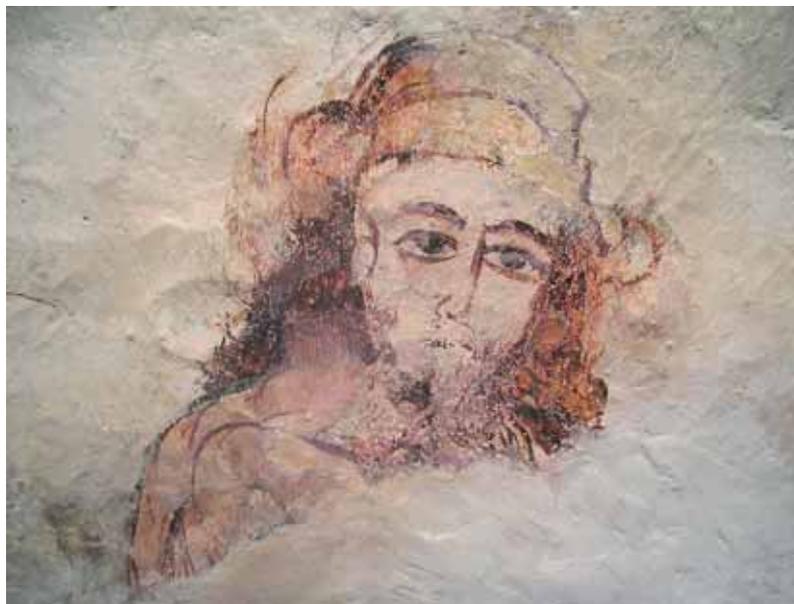
▲ *San Mateo después de la intervención.*
Foto: Magdalena Aguirregomezcorta.

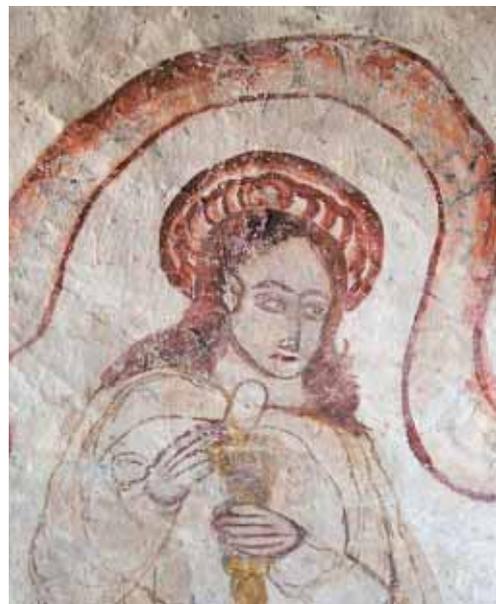
▼ *San Juan, después de la intervención.*
Fotos: Magdalena Aguirregomezcorta.

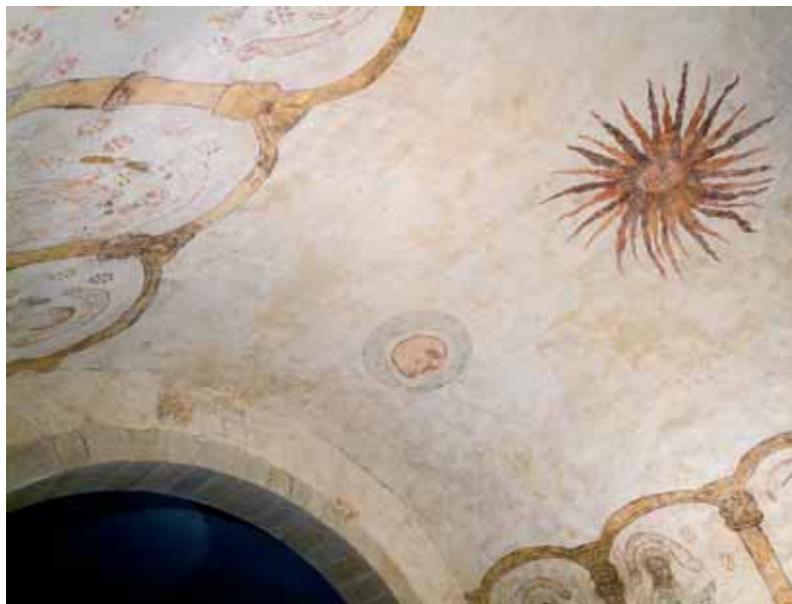
▲ Arco después de la intervención.

En la bóveda y arco central la reintegración cromática fue mínima, ya que el estuco coloreado proporcionó la tonalidad adecuada para integrarse con el original. Sólo en algunas lagunas que diferían del tono del fondo se aplicaron aguadas de acuarela.

En el caso del sol y la luna, en la laguna central que las atravesaba, y que hubo que estucar, se rehicieron con lápices acuarelables las líneas del contorno, para dar continuidad y lectura al conjunto.

En el caso de columnas y arcos, que albergan a los santos y suponen el espacio delimitador entre estos personajes, era importante ofrecer una continuidad de líneas y una lectura visual completa, ya que estos elementos contribuyen a la formulación del ritmo arquitectónico. En primer lugar, se cerraron las líneas principales de contorno con los lápices, trazando rayas discontinuas verticales allí donde las originales se habían perdido.
