# PINTURAS MURALES DE SANTO TOMÁS DE RIELLO

TEVERGA

- Intervención subvencionada con 6.000 euros por el Servicio de Patrimonio Histórico y Cultural. Llevada a cabo en 2003
- Restaurador responsable de la actuación: Jesús Puras Higueras. Colaboró la restauradora Ana Ruiz Castillo

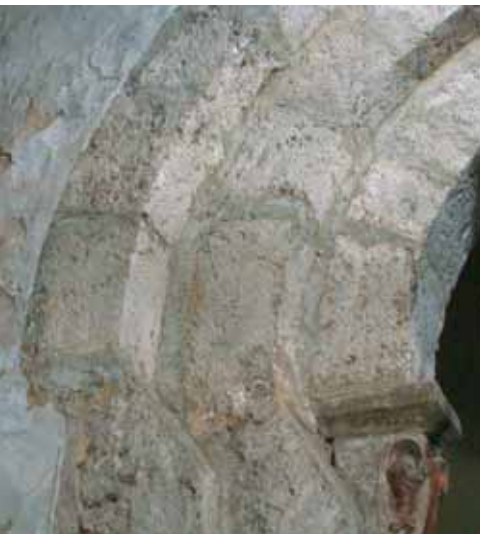
*Estado previo del arco triunfal.  
Rejunteados de cemento industrial  
encalados y temple gris sobre los  
elementos pétreos.*

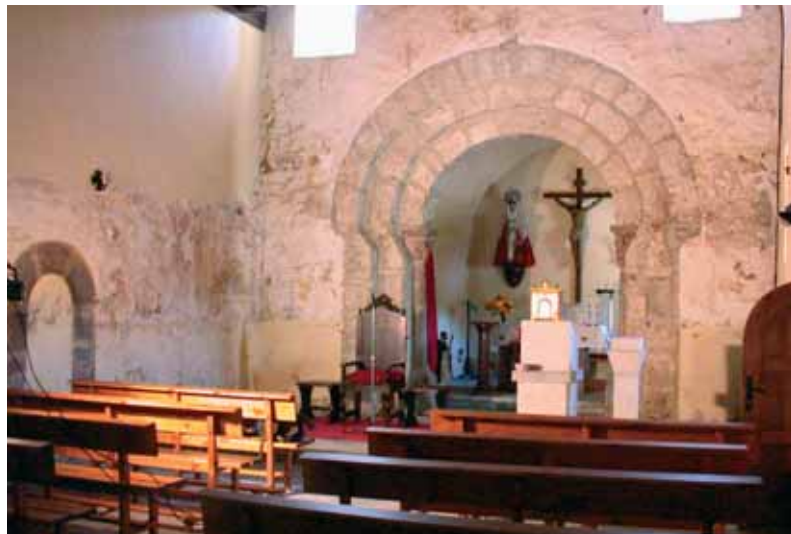
▲ *Vista general del interior del templo antes de la intervención en las pinturas murales.  
Foto: Jesús Puras Higuera.*

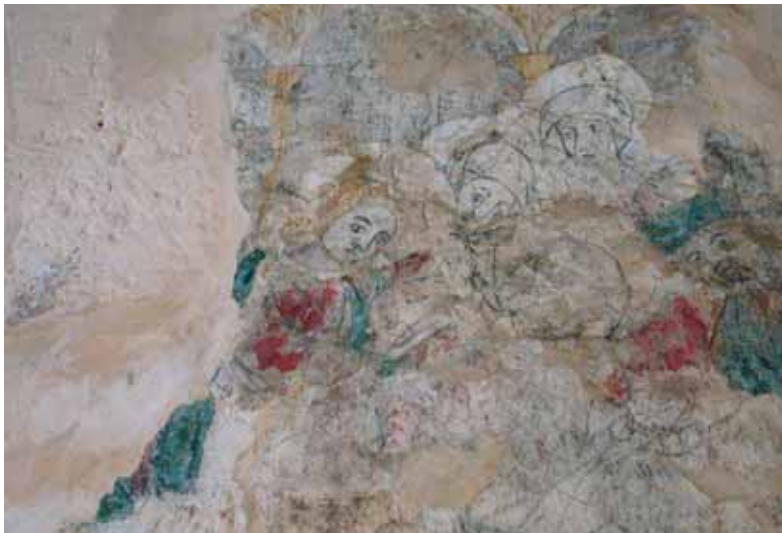
▲ Detalle superior del panel sur finalizado el tratamiento. Foto: Jesús Puras Higuera.

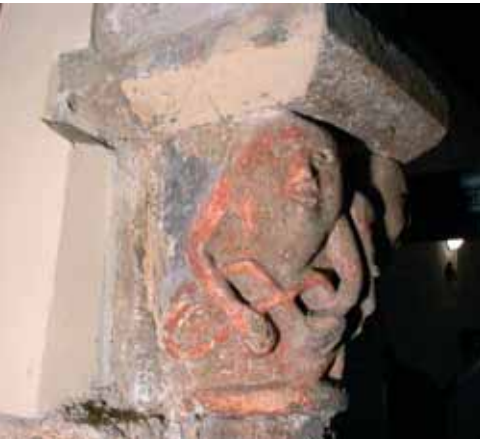
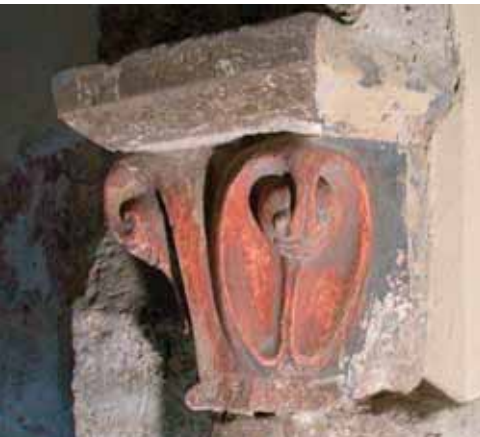
Capiteles antes del tratamiento.  
Repintes y añadidos de cemento  
▼ Pórtland. Fotos: Jesús Puras Higuera.

Se procede inmediatamente a la consolidación del repellido y enlucido originales mediante una malta hidráulica inyectada, en mezcla con caliza molida. Las proporciones de esta mezcla variaron considerablemente según el tipo de desprendimientos a tratar, el estado de conservación interior de los estratos y las diferentes necesidades de aplicación, realizándose en varias fases, cada vez más concentradas, hasta conseguir estabilizar el substrato pictórico. La reintegración de las lagunas del revoco se efectuó con cal grasa, arena de sílice y caliza molida.

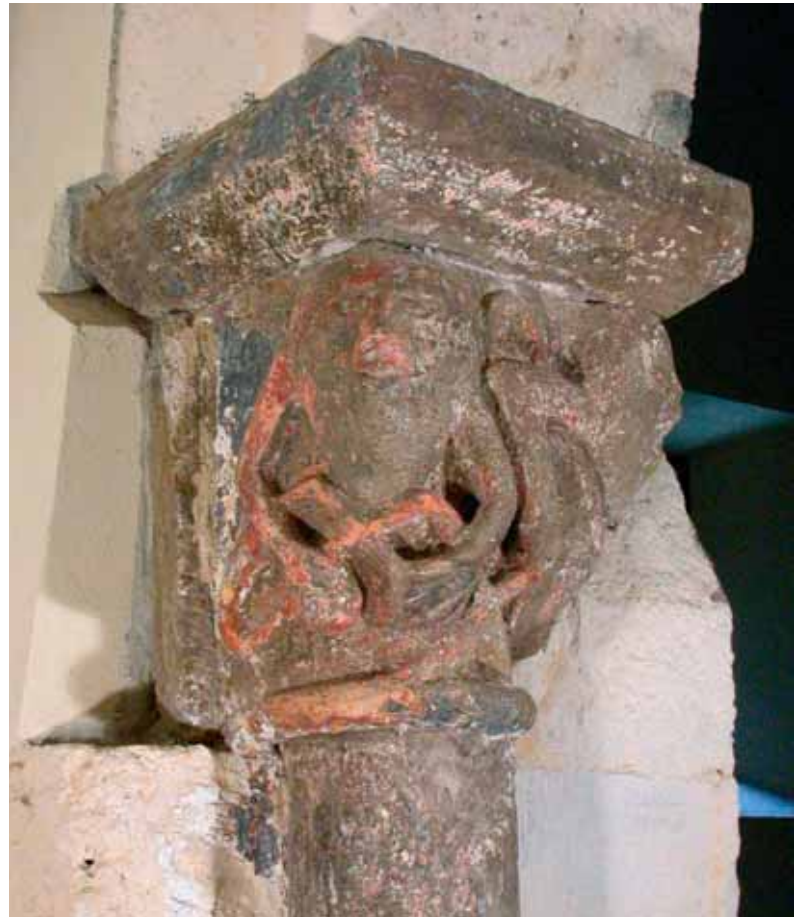
▲ Capitel sur finalizado el tratamiento. Foto: Jesús Puras Higuera.

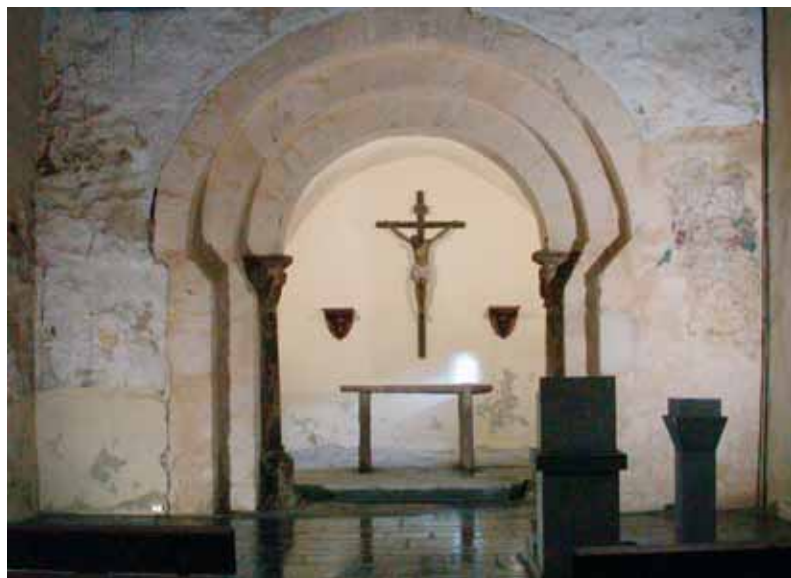
◀ Arco triunfal y vista general finalizada la intervención. Foto: Jesús Puras Higuera.

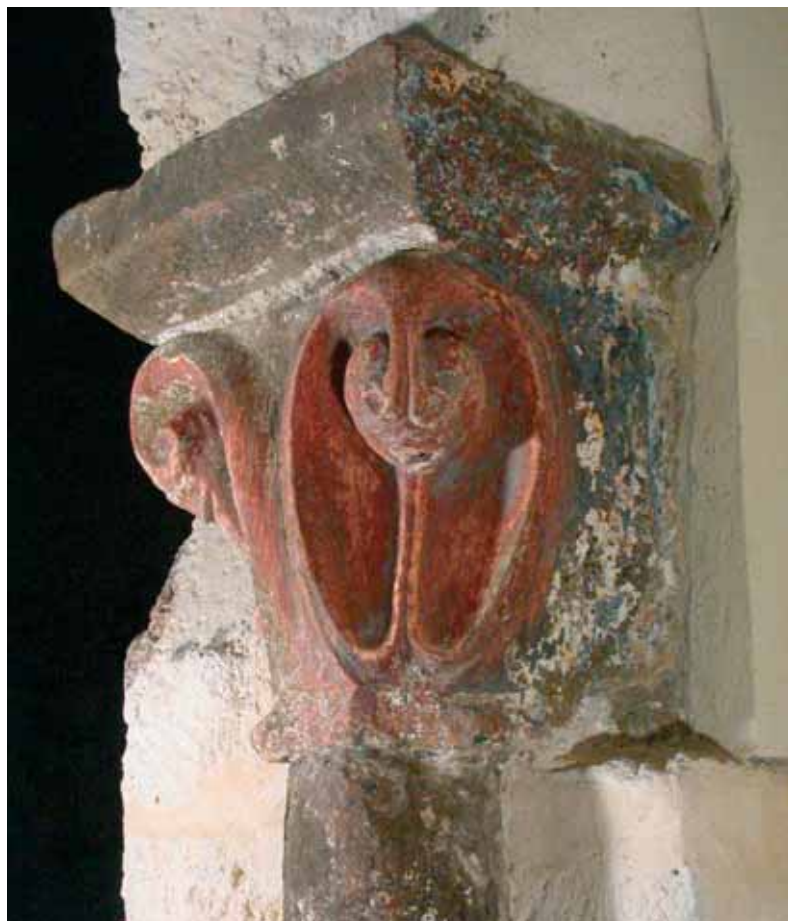
▲ Capitel norte finalizado el tratamiento. Foto: Jesús Puras Higuera.

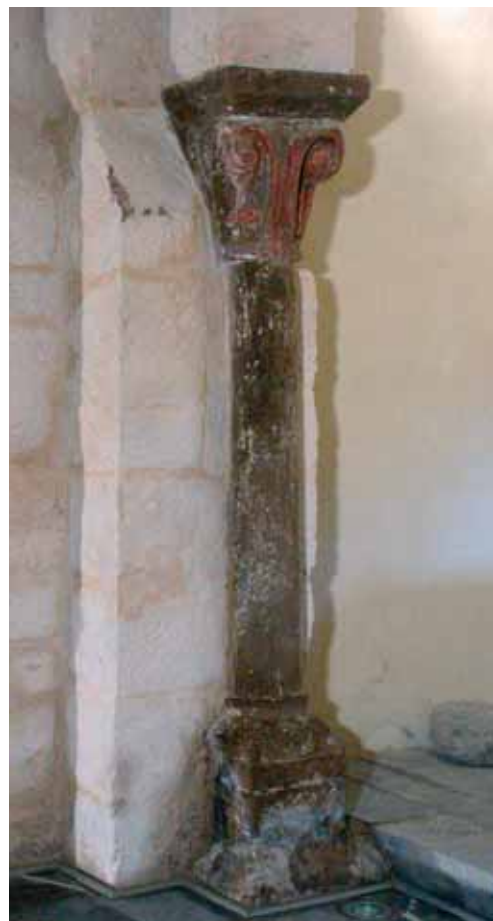
Pilastra del lado del Evangelio finalizado el tratamiento.
