PINTURAS MURALES DE SAN JULIÁN DE ORTIGUERO

CABRALES

- Intervención llevada a cabo gracias a una subvención del Servicio de Patrimonio Histórico y Cultural. Llevada a cabo en 2005
- Inversión total: 4.000 euros
- Restaurador responsable de la actuación: Jesús Puras Higuera. También participaron las restauradoras Ana Ruiz Castillo, Cristina Doménech Royo y Vanesa Sainz Gómez

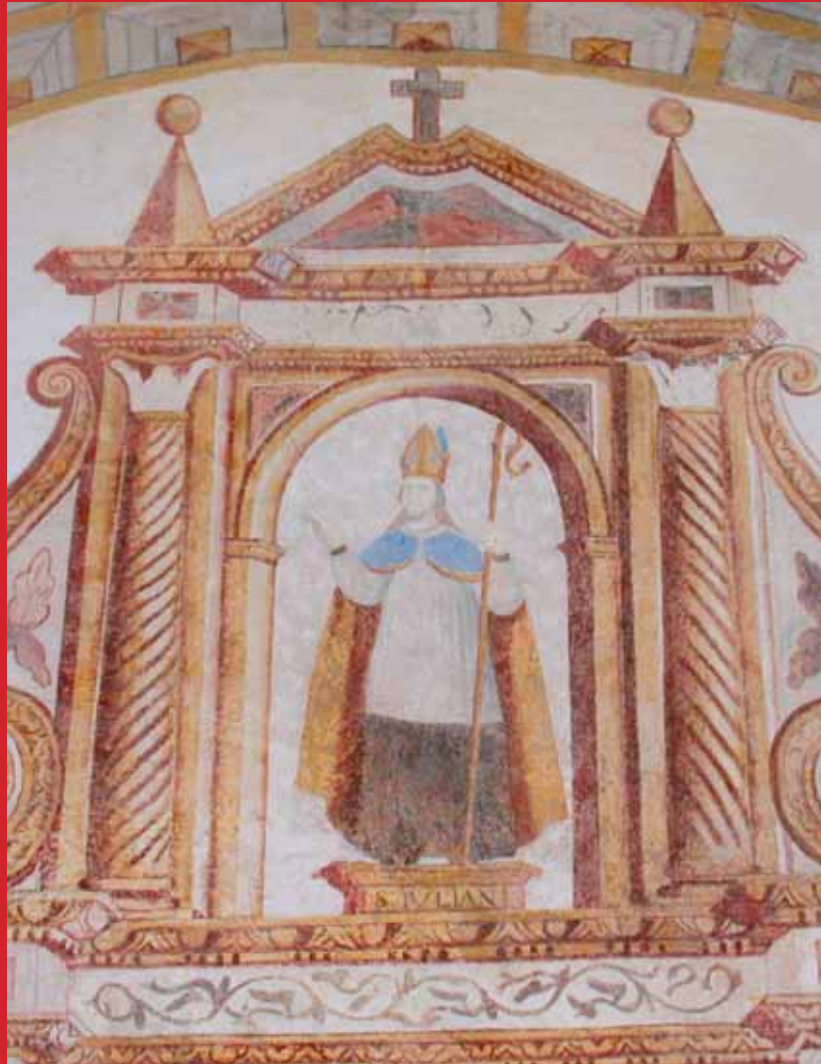
Detalle en el que se aprecian los desprendimientos y lagunas de la decoración pictórica de la bóveda.

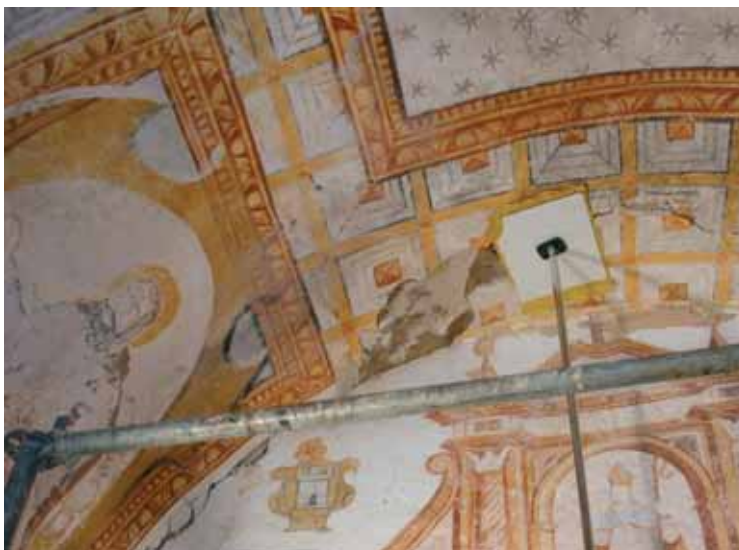
- Abundantes micro fisuras por retracción del aglomerante del sustrato y movimientos seculares de la estructura y estratos pictóricos.
- Disgregación del aglutinante de la pintura.
- Cristalización, yesificación y carbonatación en superficie del aglutinante de los sustratos, con desconsolidación de la materia base en estas capas.
- Grietas, abolsados y procesos de desprendimiento con separación del soporte.
- Presencia de briófitos en zonas de infiltración y retención de humedad anteriores al saneamiento del edificio.
- Pérdida del 15% de la superficie pictórica y sustrato en la bóveda.
