PINTURAS MURALES DE SAN JULIÁN DE ORTIGUERO

CABRALES

- Intervención llevada a cabo gracias a una subvención del Servicio de Patrimonio Histórico y Cultural. Llevada a cabo en 2005
- Inversión total: 4.000 euros
- Restaurador responsable de la actuación: Jesús Puras Higueras. También participaron las restauradoras Ana Ruiz Castillo, Cristina Doménech Royo y Vanesa Sainz Gómez

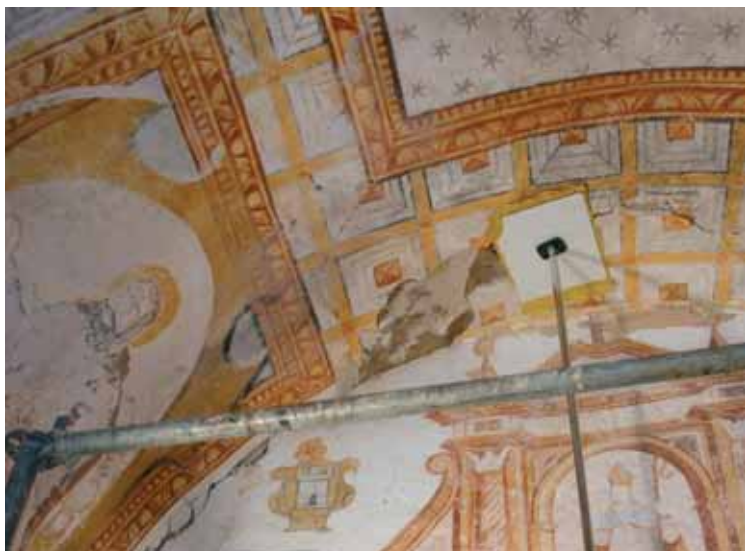
- Abundantes micro fisuras por retracción del aglomerante del sustrato y movimientos seculares de la estructura y estratos pictóricos.
- Disgregación del aglutinante de la pintura.
- Cristalización, yesificación y carbonatación en superficie del aglutinante de los sustratos, con desconsolidación de la materia base en estas capas.
- Grietas, abolsados y procesos de desprendimiento con separación del soporte.
- Presencia de briófitos en zonas de infiltración y retención de humedad anteriores al saneamiento del edificio.
- Pérdida del 15% de la superficie pictórica y sustrato en la bóveda.
