PINTURA MURAL DE SANTA MARÍA

CANGAS DE ONÍS

- Intervención directa del Servicio de Patrimonio Histórico y Cultural. Llevada a cabo en 2001
- Inversión: 23.076,46 euros
- Restaurador responsable de la actuación: Jesús Puras Higueras. Restauración acometida por el equipo técnico de Taller de Restauración

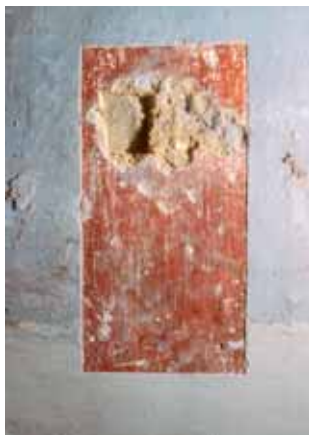
◊ Estrato rojo correspondiente al zócalo contemporáneo, que se ha respetado, en los paramentos y pilastras de la cabecera. Fotos: Jesús Puras Higuera.

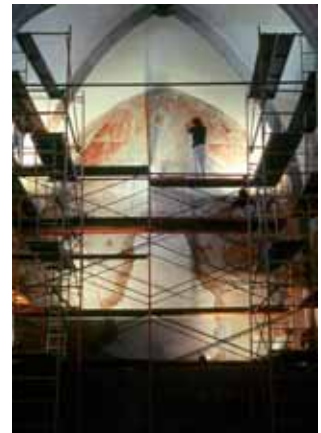
Vista general del proceso de trabajo en la cabecera. Foto: Jesús Puras Higueras.
