IGLESIA DE SANTA MARÍA DE VILLAVERDE

CANGAS DE ONÍS

- Intervención directa del Servicio de Patrimonio Histórico y Cultural. Llevada a cabo entre agosto de 2002 y marzo de 2003
- Inversión total: 302.905,57 euros
- Arquitecto redactor del proyecto y Director de obra: Javier Arbesú Fanjul
- Director de ejecución: Juan José Heredia
- Restaurador de las pinturas murales: Jesús Puras Higueras
- Arqueólogo responsable del seguimiento de las obras: Sergio Ríos González
- Historiadora del Arte: Isabel Ruiz de la Peña González
- Empresa contratista: Artemón, Técnicas de Arquitectura Monumental

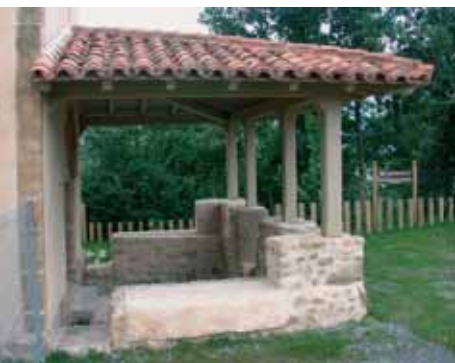
Arriba, pórtico de la iglesia una vez concluido el proceso de restauración. A la derecha, detalle de los muros, de los canchillos y de la cubierta. Fotos: Javier Arbesú Fanjul.

El pórtico o cabildo, obra moderna, se reconstruye de modo tradicional en madera pintada al agua para fundir los soportes con el lienzo oeste del conjunto y así, restarle importancia a la estructura de madera.

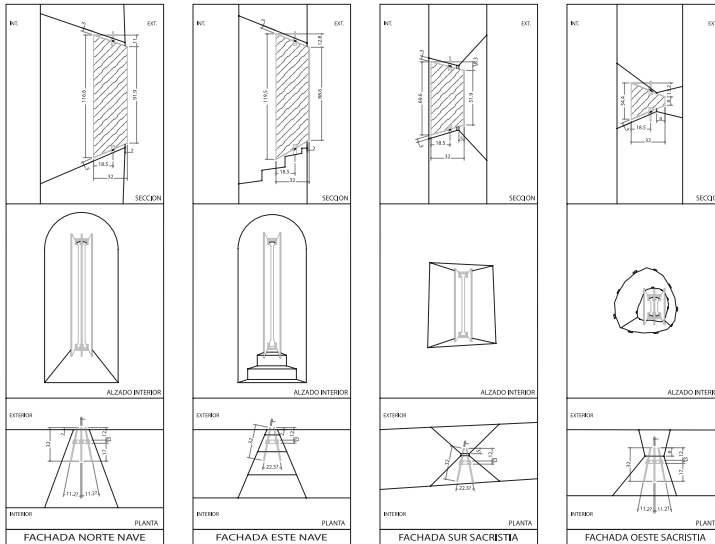
◀ Detalles constructivos de los distintos vanos localizados en la fábrica románica del templo.
Plano: Javier Arbesú Fanjul.

La luz natural entra por las cuatro saeteras de la nave, resultando de una elocuencia grandiosa. Se emplearon láminas de vidrio templado transparente de 8 mm de espesor, con derrame hacia el interior para que no se produjesen reflejos indeseados que denotaran su presencia. Se buscaba, por un lado la ventilación permanente de los interiores para la conservación de las pinturas una vez consolidadas. Por otro lado se quería impedir la entrada de pájaros y otros animales que pudieran nidificar en el recinto. Por último se buscaba descomponer los rayos de luz, (los cantos de los vidrios vuelan un centímetro hacia el exterior del hueco), para lograr por reflexión sobre los paramentos interiores, la aparición de los colores en los que se descomponen fotométricamente el arco iris.

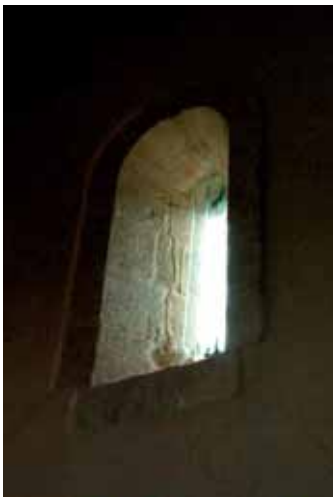
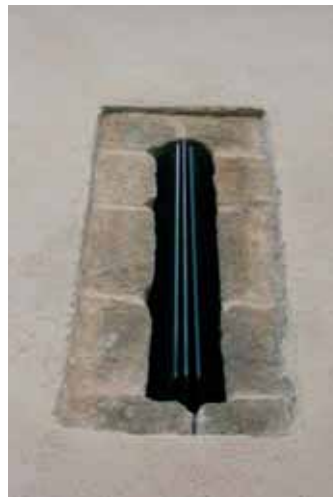
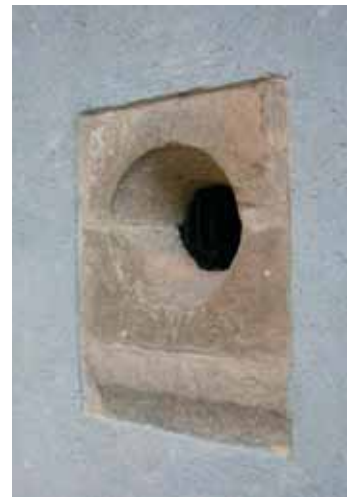
▲ Detalle de los vanos tras la restauración.
Fotos: Javier Arbesú Fanjul.

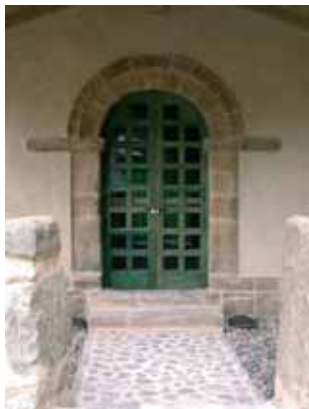
Acceso al templo tras la restauración.

La puerta de acceso se resuelve con vidrio y madera reciclada de la antigua cubierta, tratada con ceras y pigmentos de carbonato básico de cobre, cuyos verdes encontramos en otras construcciones coetáneas del norte y de carácter rural.

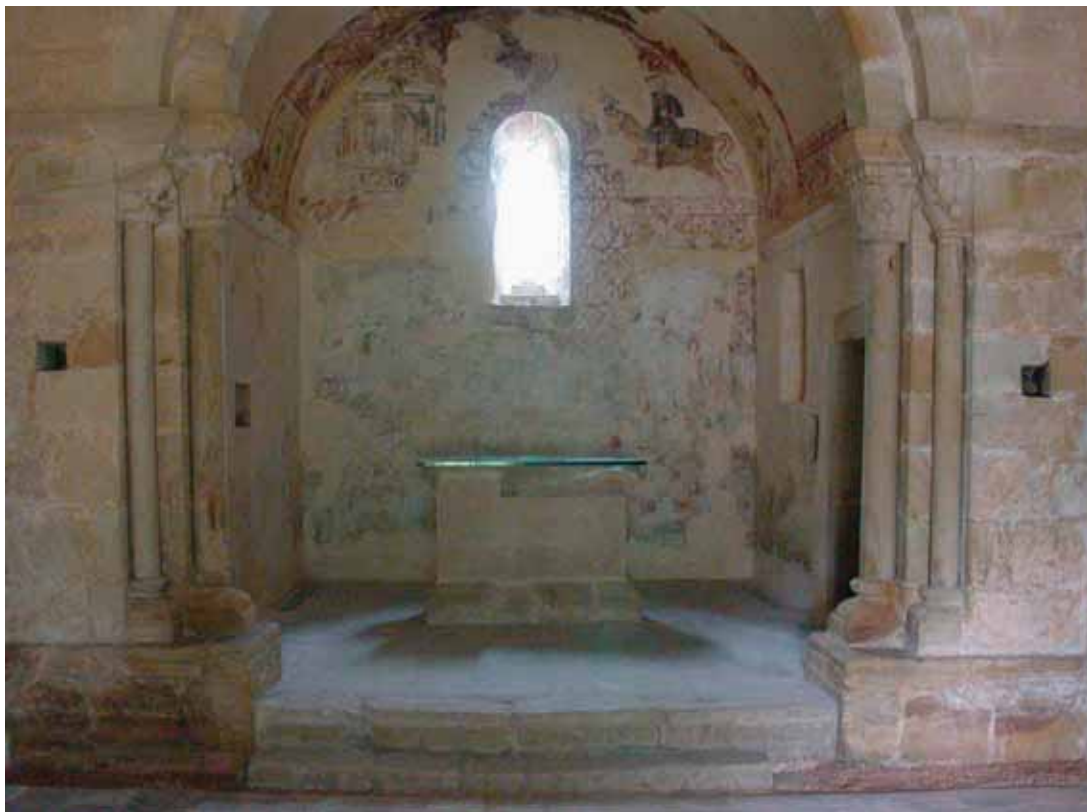
▲ Cabecera restaurada de la iglesia de Santa María. Foto: Jesús Puras Higuera.

pequeñas lagunas existentes mediante tinta neutra a bajo tono en técnica reversible, con la intención de dar continuidad a la composición geométrica de la representación, completar y delimitar las escenas, aunque el objeto fundamental de la actuación ha sido el descubrimiento, consolidación y recuperación de los murales. El problema de las grandes lagunas se resuelve con la aplicación de un mortero de cal y arena acabado en el tono base de los murales con mayor superficie existente, los del siglo XVIII en blanco, pero teñido de un ligero tono siena claro que aúna la producción románica, con cromatismo más generalizado en ocre amarillo, con la barroca, en esta base de cal que ya permanece matizada por la pátina, también con cierto tono crema. De este modo se intentó recuperar la entonación primitiva de la cabecera, sin desvirtuar la superposición histórica de las pinturas.

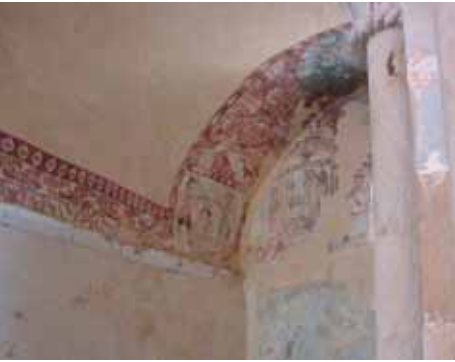
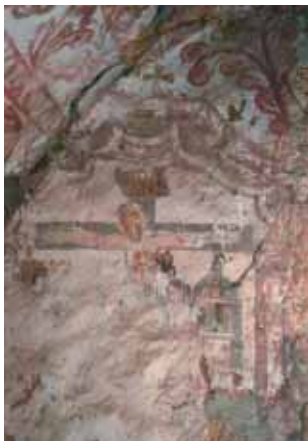
Lado del evangelio una vez finalizada la recuperación. Foto: Jesús Puras Higuera.

Proceso de descubrimiento y consolidación de las pinturas barrocas del testero. Fotos: Jesús Puras Higuera.

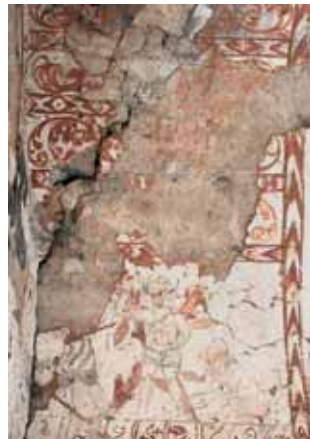
Arranque norte de la bóveda después del proceso de restauración. Foto: Jesús Puras Higuera.

Escena de San Sebastián antes y después de la intervención. Fotos: Jesús Puras Higuera.
