RESTAURACIÓN DEL RETABLO MAYOR Y DE LAS PINTURAS MURALES DEL SANTUARIO DE NUESTRA SEÑORA DE CONTRUECES

GIJÓN

RESTAURACIÓN DEL RETABLO MAYOR

RESTAURACIÓN DE LAS PINTURAS MURALES

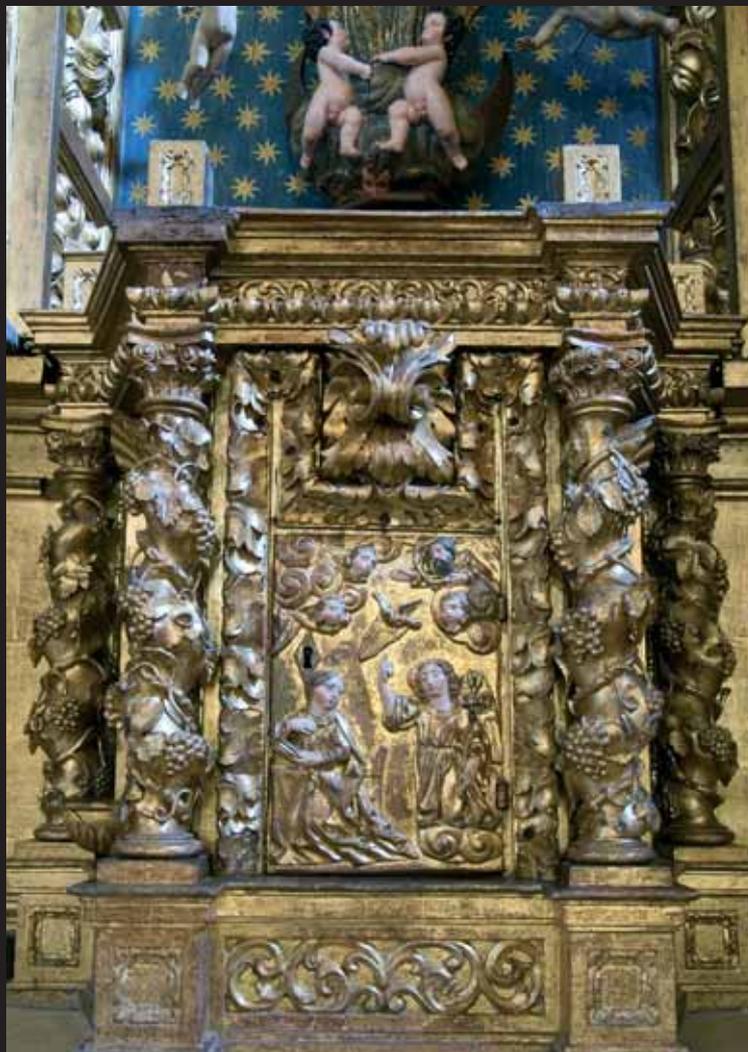
*Puerta del Sagrario.
Arriba, estado inicial. Foto:
Natalia Díaz-Ordóñez Melgarejo.
A la derecha, estado final.
Foto: Jaime Santullano.*

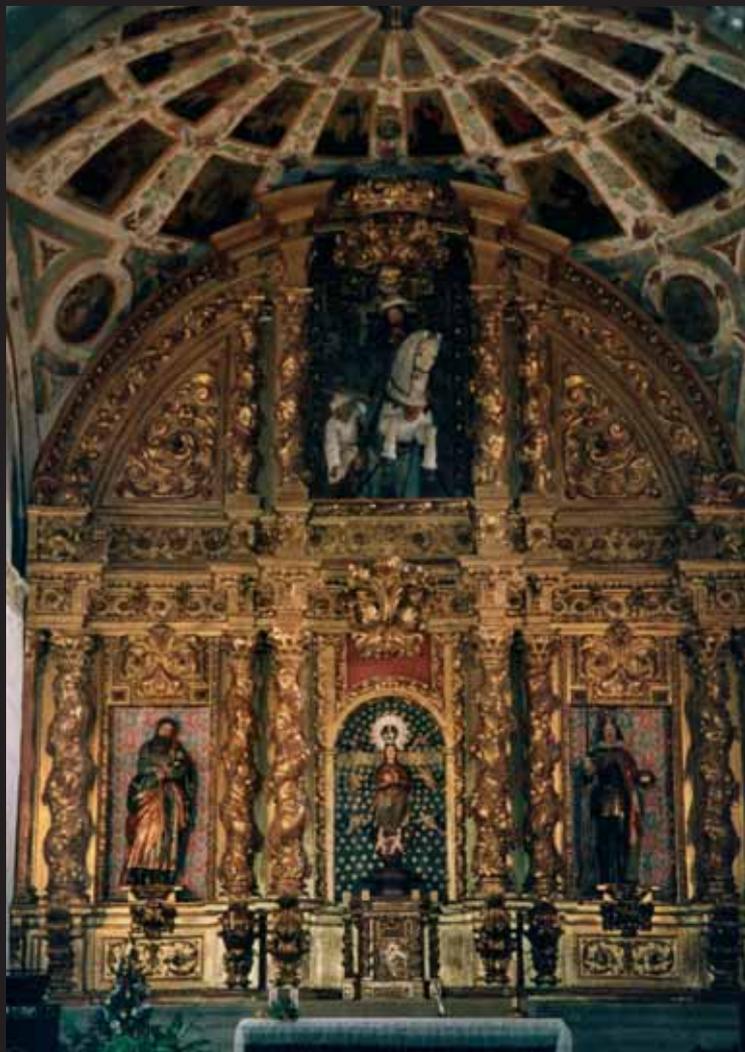
▲ Vista general del retablo después de la restauración. Foto: Natalia Díaz-Ordóñez Melgarejo.

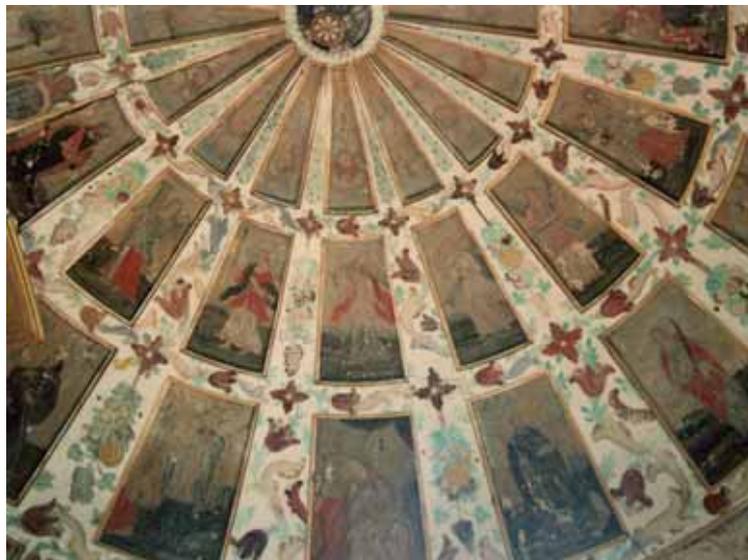
A simple vista el mayor problema que presentaban las pinturas murales del Santuario eran las profundas grietas que atravesaban la bóveda y que hacían temer por su seguridad estructural.

En algunas zonas las diferencia entre los planos de un mismo casetón, a un lado y otro de la grieta, llegaban hasta los 8 mm, siendo esta diferencia aún mayor en la franja inferior de la pintura, las pechinas y en la unión de la pintura con los arcos que la sustentan.

Estado inicial de las pinturas murales. ▲
Fotos: Natalia Díaz-Ordóñez Melgarejo. ▶

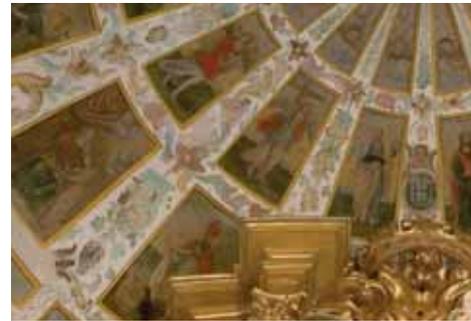
▲ Pérdidas, desgastes, pulverulencia.
Foto: Natalia Díaz-Ordóñez Melgarejo.

El mortero se encontraba muy disgregado, es decir, sin cohesión y fácil desintegración; tanto en aquellas zonas donde había sufrido grandes tensiones, como los bordes de las grietas y bifurcaciones de las mismas, como en aquellas zonas en las que la humedad había arrastrado sus componentes con más fuerza; San Francisco y zona de decoración vegetal entre este y San Jerónimo, pechinas...
